TRABAJOS DE ARQUEOLOGÍA NAVARRA

Trabajos de restauración en mosaico y consolidación de estructuras en el yacimiento de la villa romana El Villar de Ablitas (Navarra) en 2020

Carmen Usúa Saavedra, Óscar Sola Torres,
Matilde Jiménez Ochoa

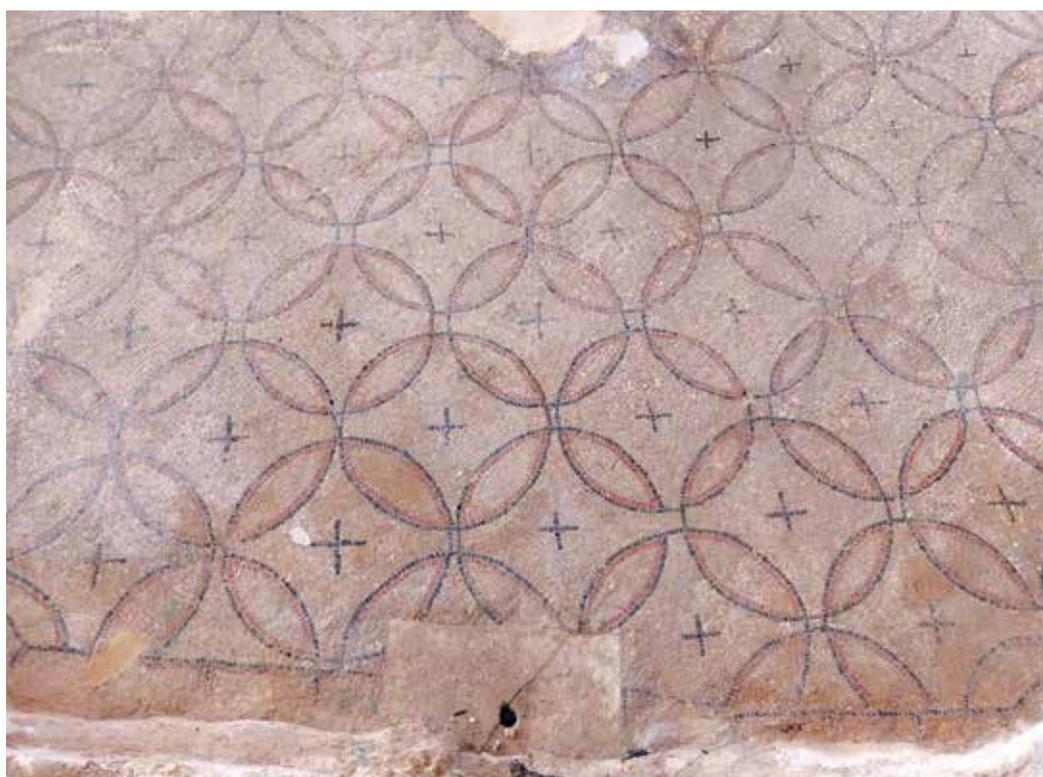
Figura 2. Imagen del mosaico.

Al retirar la estructura de madera se observaron numerosos orificios de madrigueras de conejos, así como numerosas raíces de vid que habían levantado por zonas el tapiz teselar.

Se aprecia una diferencia tanto en la calidad de colocación como en la coloración de las teselas blancas en la mitad del mosaico. No sabemos si corresponde a distintos momentos de realización del mismo o a reparaciones posteriores.

1) Eliminación de la tierra y depósitos superficiales sobre el tapiz teselar. 2) Recogida de teselas para análisis: se eligió una de cada color incluyendo la pirita. 3) Consolidación del zócalo perimetral y pared de la estancia. 4) Señalización de lagunas y numeración. 5) Recogida de teselas sueltas asociadas a las lagunas. 6) Fijación de teselas y aplicación de lechada de mortero sobre zonas sueltas. 7) Eliminación de raíces y aplacamiento de las zonas levantadas. 8) Relleno de lagunas con mortero de cal hidráulica y arena (1:3). 9) Eliminación de concreciones calcáreas mediante cinceles, escarpelos y bisturís. 10) Limpieza con esponja con agua y arena para eliminar la suciedad sobre las teselas. 11) Limpieza con agua esponja y cepillos. 12) Realización de *mappings*.
