TRABAJOS DE ARQUEOLOGÍA NAVARRA

Cerco de Artajona. Actuaciones de recuperación del lienzo sur y consolidación en el frente norte

Carlos Zuza Astiz, Nicolás Zuazúa Wegener

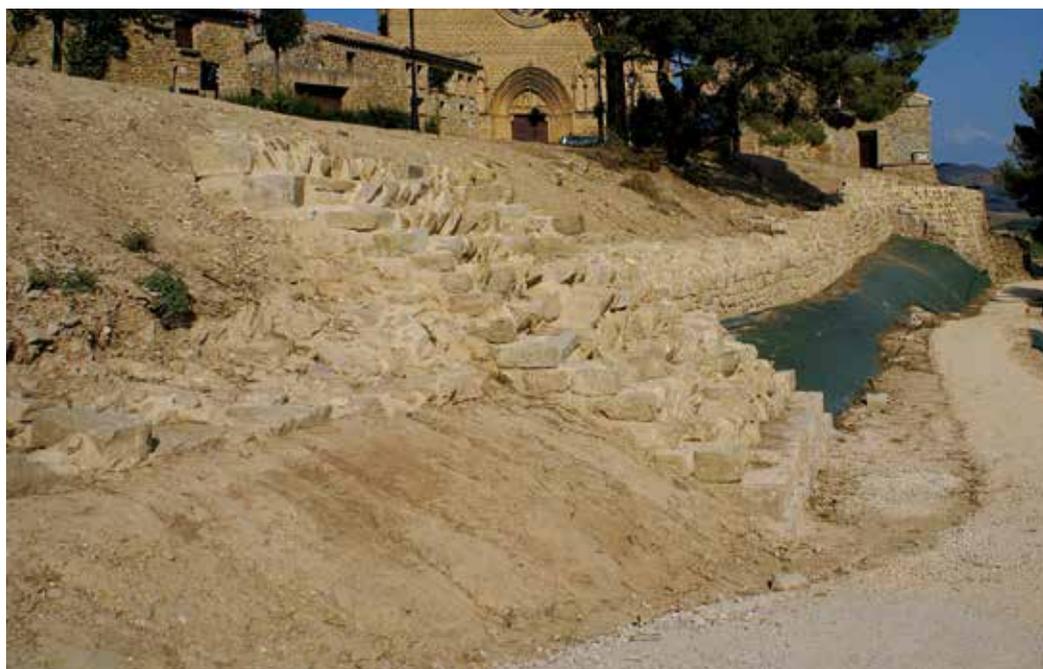
Figura 1. Aspecto final del tramo del frente sur consolidado.

La consolidación y recrecimiento debía realizarse mediante el aporte de nuevas hileras de piedra a los tramos de muralla y bestorres descubiertas en la excavación arqueológica, empleando piedra de similares características (arenisca local), morfología y talla.

Para los ripios de los rellenos se emplearían igualmente el mismo tipo de materiales y disposición de los bloques, al igual que los morteros, que serían de cal y respetando el color y granulometría del original.

Con estas indicaciones se dispuso que se añadirían como norma general dos o tres hiladas nuevas en toda la superficie de las estructuras localizadas, hasta lograr un recrecido de 60 cm. En algunas zonas (especialmente en la mitad del paño de muralla oeste, hacia la bestorre n.º 16), se elevaría el recrecido de la parte interior de la muralla hasta lograr que sobrepasara el talud de tierras que se elevaba por la parte interior del Cerco (se llegó a recrecer hasta 1,5 metros según zonas).

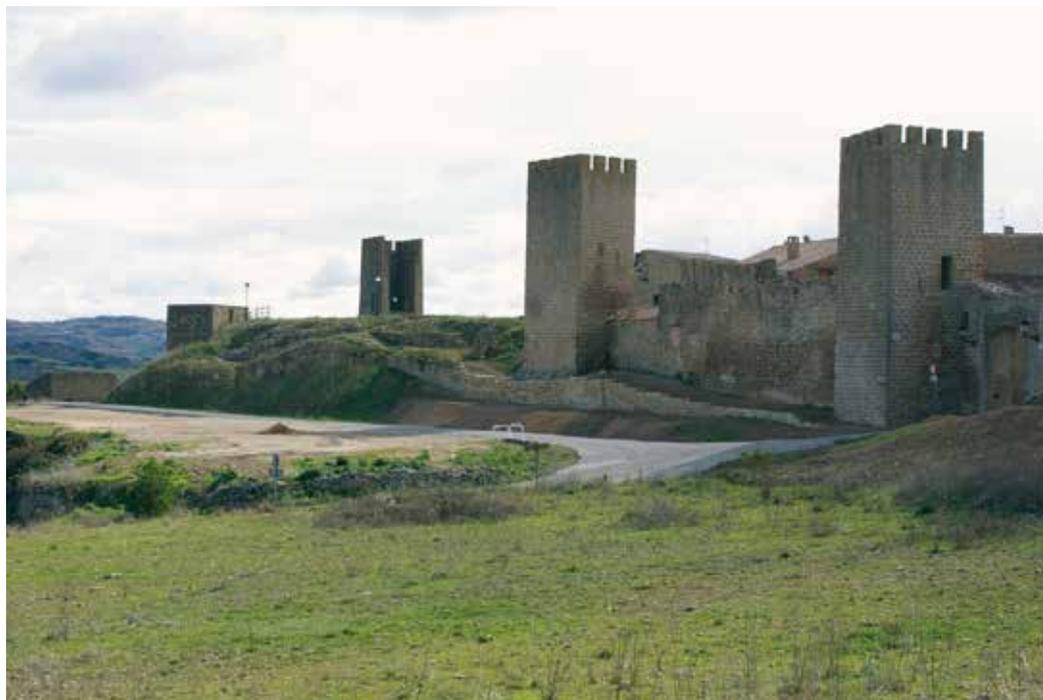
Las labores de limpieza del muro de la falsabraga consisten básicamente en una retirada de la vegetación y restos de tierra y escombros que han ido cubriendo la coronación del muro. Aunque de un grosor mucho menor que la muralla (unos 70/80 cm de media), se trata de un muro construido con sillarejo y mampuesto trabado con abundante mortero de cal y arena de bastante dureza, que lo convierte en una estructura consistente, en muchos tramos bastante bien conservados. Sí que hay algunos puntos en los que por el empuje de las tierras y rellenos en la cara interna, ha cedido presentando desviaciones o incluso el desplome de tramos completos. En estos puntos fue necesario retirar bastante más escombros que se había acumulado por encima, con el fin de alcanzar la base del muro y poder acometer la consolidación desde una base firme.

En el caso del tramo frente a la bestorre n.º 8 fue incluso necesaria la ayuda de medios mecánicos, ya que el tramo desplomado tenía una altura de hasta 1,80 m. Parte del muro había cedido el bloque. La piedra extraída de estos tramos derruidos se ha reutilizado en la consolidación, con el fin de evitar alteraciones en el tipo de paramento que distorsionen la visión general de la ruina.

Figura 2. Aspecto final del tramo del frente norte consolidado.
