La torre mayor del castillo de Ablitas. Marcas de cantería

Juan José Bienes Calvo, Óscar Sola Torres

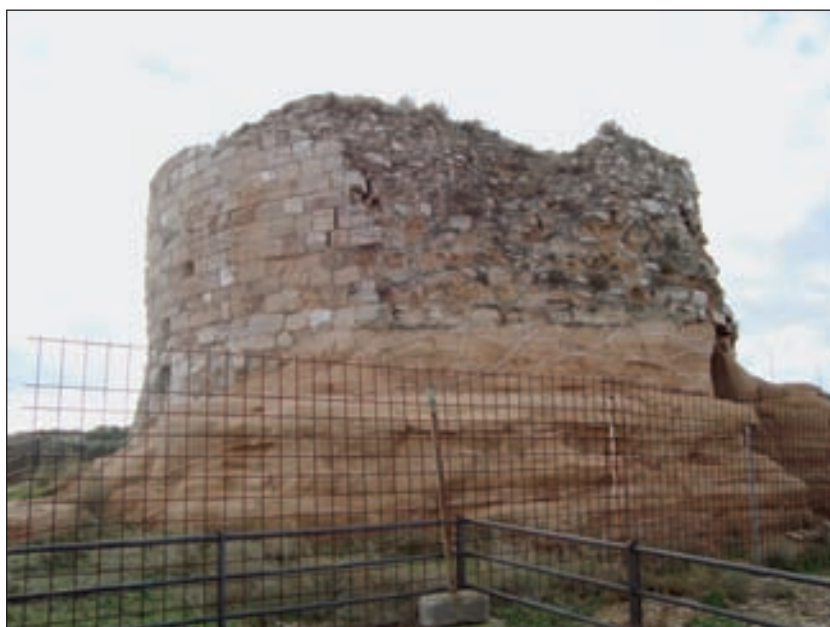
Figura 1. Cuerpo inferior del torreón mayor del castillo de Ablitas.

De los restos que se conservan, el torreón es el elemento más característico. Se trata de una torre de cuerpo cilíndrico que se erige sobre un pódium de roca arenisca y que, originalmente, contaría con al menos dos cuerpos de altura. Hoy en día se conserva el cuerpo inferior, el cual presenta un aspecto desmochado.

Inicialmente, un lienzo exterior de 15 m de diámetro, realizado en hiladas de sillares de arenisca, caliza y alabastro, trabados con mortero, revestía esta construcción. Esta contaba con muros macizos de 4 m de grosor realizados en mampostería y mortero de cal. En el interior de cada altura existían diferentes estancias de las que tan solo se conserva completa la sala de la planta baja y ligeras evidencias de las que existieron en la primera altura del torreón.

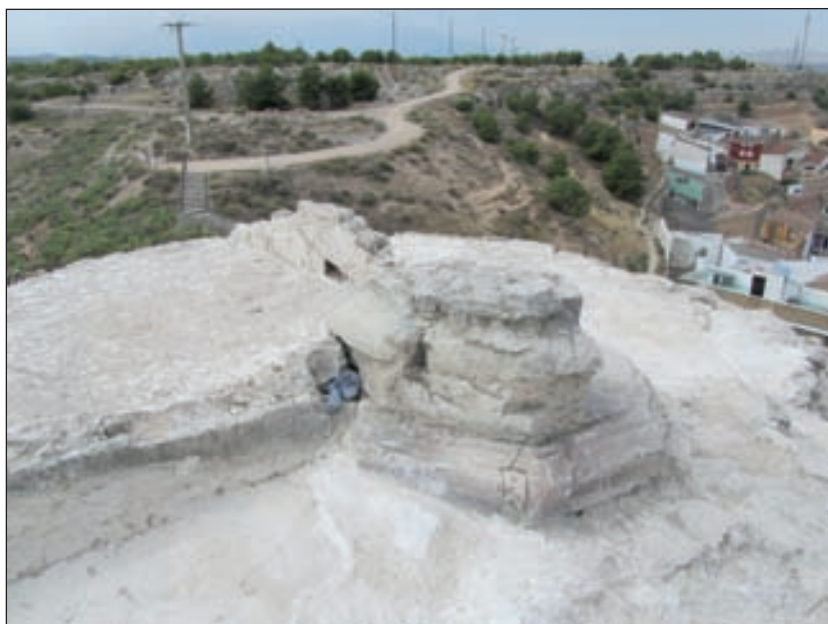
Figura 2. Restos perteneciente al cuerpo superior.

Originariamente la torre disponía de al menos dos cuerpos, tal y como se ha podido comprobar en los trabajos realizados en el año 2012⁵ donde quedó constancia de la existencia de una basa moldurada que servía como base de un pilar central así como evidencias de una compartimentación del espacio de esta primera planta del torreón, aunque ya de una fase posterior.

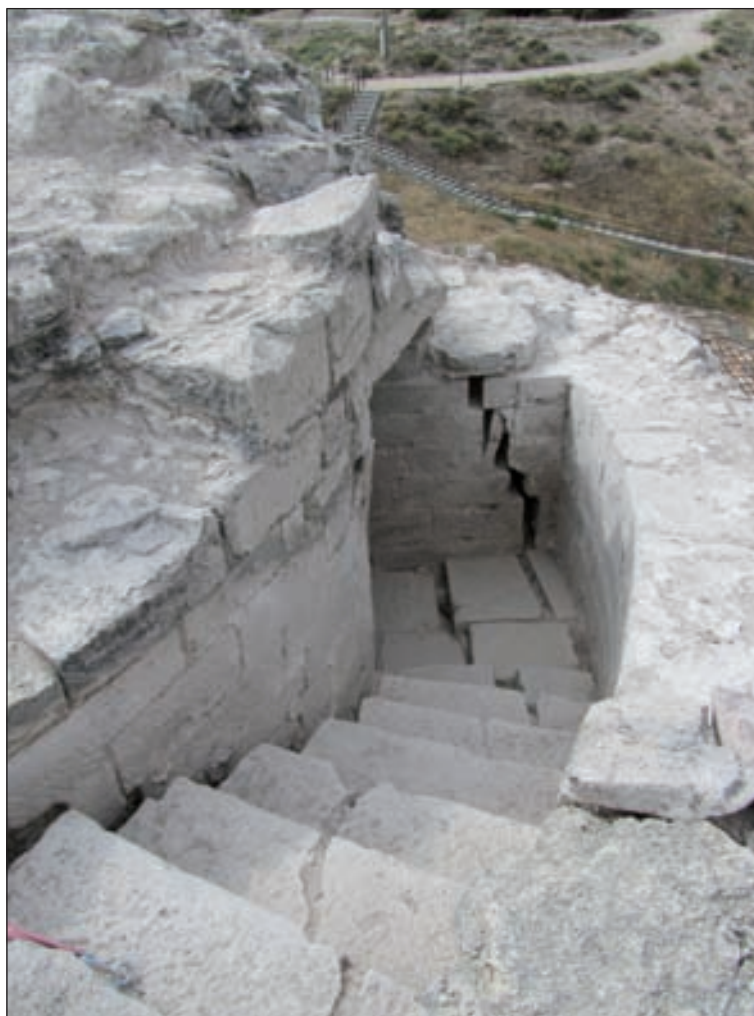
Figura 3. Escalera interna de comunicación entre plantas.

La comunicación entre los pisos se realizaba mediante una escalera de piedra que todavía se conserva y discurre empotrada en el perímetro del cuerpo del torreón.

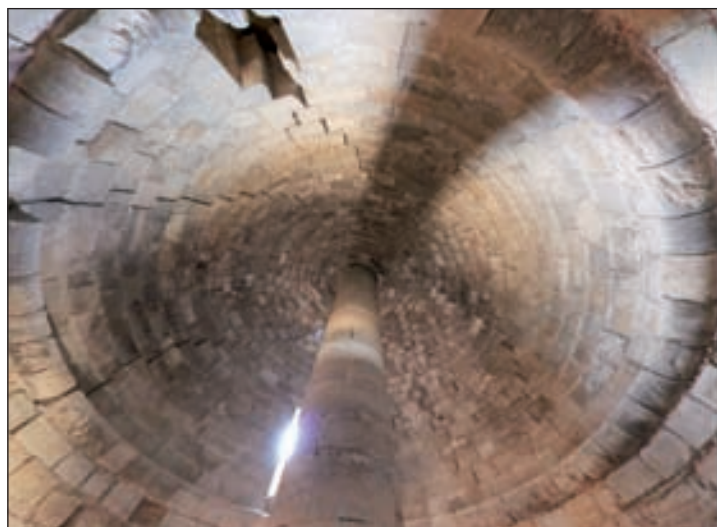
Figura 5. Vista de la sala interior del torreón.

La estancia cuenta con una columna cilíndrica central de 0,9 m de diámetro y una altura de 6,2 m. Está realizada con tambores semicilíndricos de piedra caliza cuya fábrica es diferente de la de los sillares que componen el paramento del lienzo inferior y los de la cúpula. La función de esta columna parece estar relacionada con el soporte del peso de los pisos superiores, así como con la prevención del resquebrajamiento que muestra la cúpula.

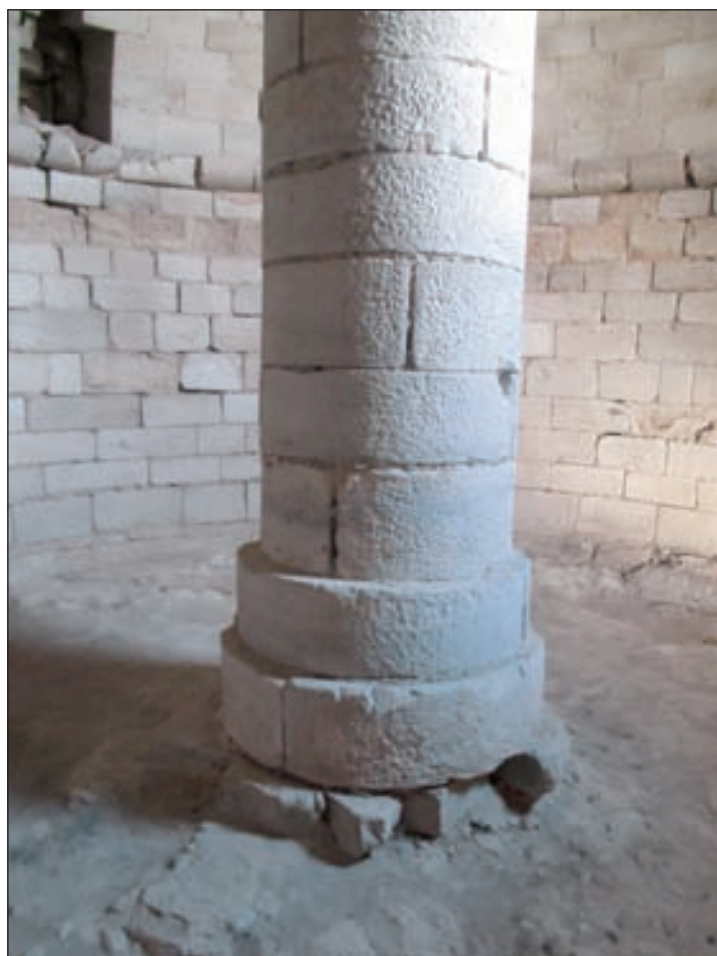
Figura 6. Base y columna.

El suelo de la estancia contaba con un enlosado tal y como queda atestiguado en la base de la columna central. Actualmente este enlosado prácticamente ha desaparecido y únicamente conserva parte de la capa inferior de preparación realizada con argamasa y mampostería que permitió regularizar el desnivel del suelo.

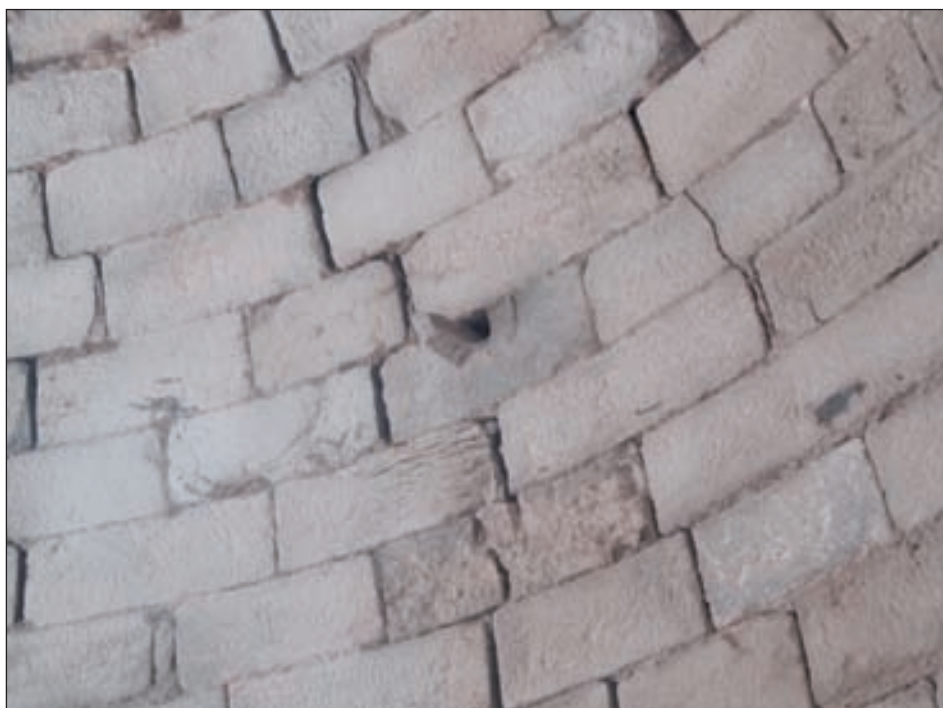
Figura 8. Caño vertedor fragmentado.

Otro de los elementos sintomáticos, y que viene a reforzar nuestro planteamiento, es la presencia de un caño vertedor localizado a media altura de la cúpula. Es un elemento de llenado secundario y su función sería la de verter al interior de la cisterna el agua recogida en la parte superior del donjon.

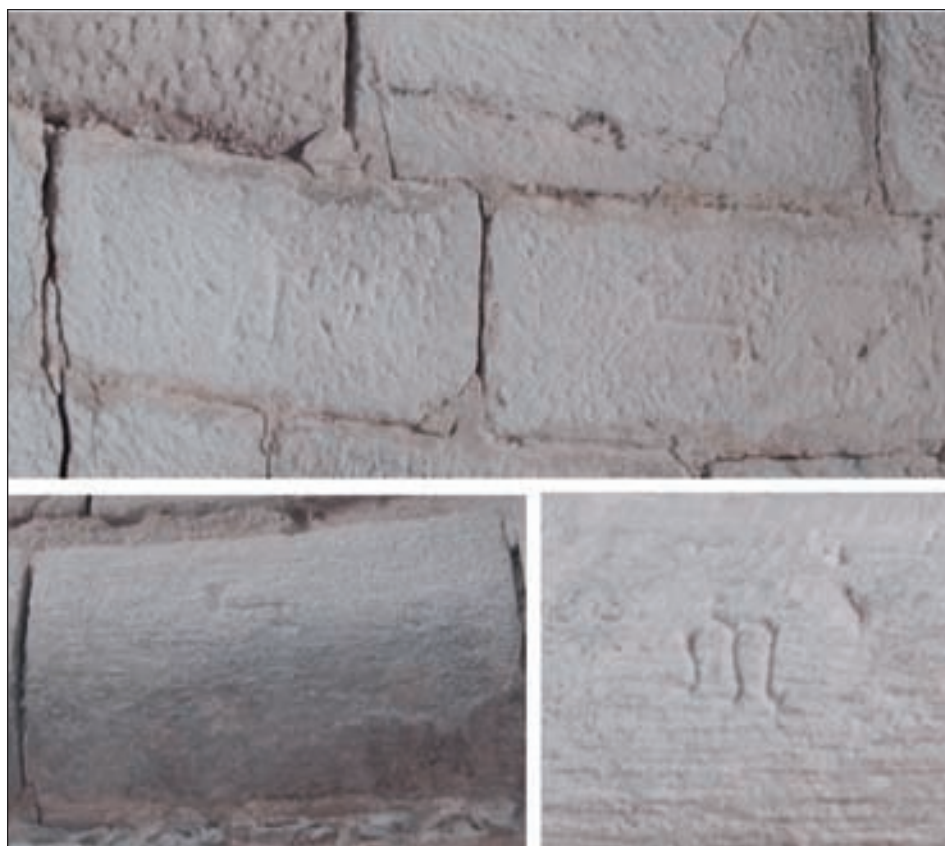
Figura 9. Ejemplos de signos lapidarios.

Otra de las singularidades de esta construcción es la gran cantidad de marcas de cantería presentes en los sillares. Su registro y documentación¹⁴ se realizó detallando cada uno de los sillares que aparecen en las hiladas que componen tanto la cúpula como la línea de imposta.

Es interesante reseñar que en el lienzo situado debajo de las ménsulas tan solo aparece un signo lapidario \times , y el pilar central carece de estas marcas de cantero.
