TRABAJOS DE ARQUEOLOGÍA NAVARRA

Noticia del hallazgo de un hipocausto romano en Ribaforada (Navarra)

Juan José BIENES CALVO, Óscar SOLA TORRES

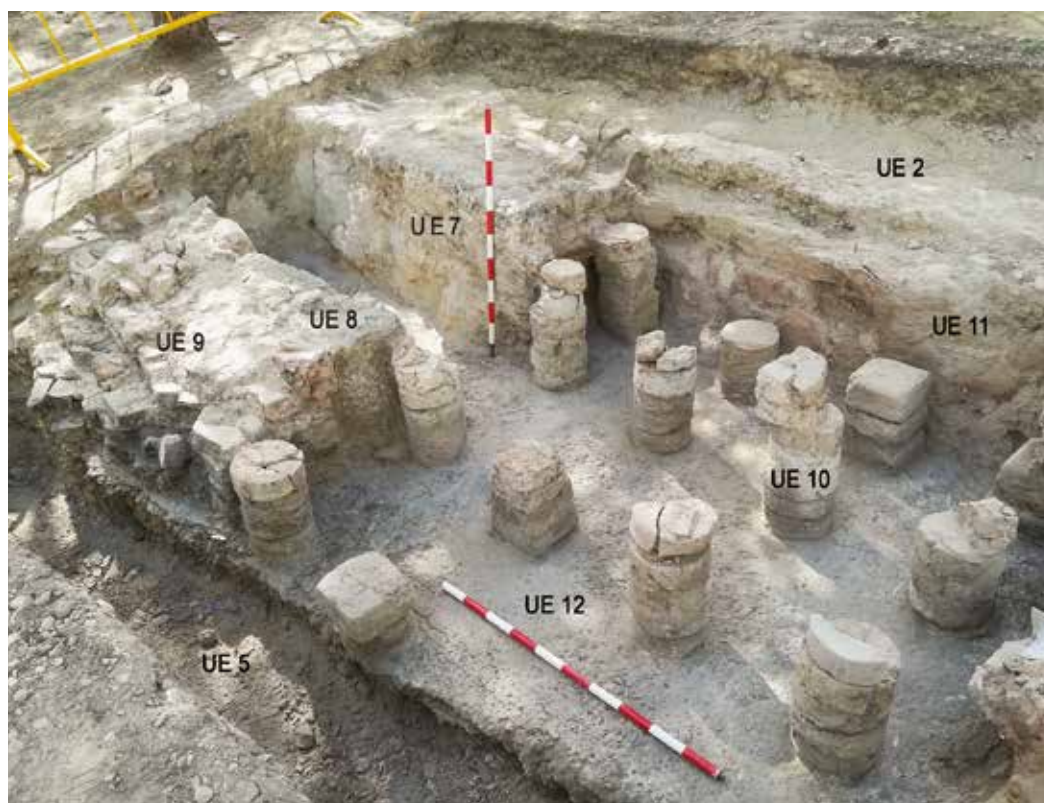
Figura 1. Hipocausto 1.

Finalmente, se acabaron descubriendo dieciséis columnillas de un *hipocaustum* formadas por ladrillos circulares con un diámetro de 19-21 cm y un grosor de 8,5 cm. La mayor parte de las columnillas están formadas por ladrillos circulares, pero algunas de ellas presentan, en la zona baja, uno o varios de forma cuadrada con unas dimensiones de 21 cm de lado y 11 cm de grosor. Las piezas se encuentran unidas por una fina capa de argamasa rosácea que indica estar formada por abundante cerámica machacada.

El suelo del *hipocaustum* aparece a una cota de 78 cm por debajo de la estructura más somera de los muros, indicando que se trata de una cámara de gran altura, lo que también se aprecia en la altura de los muros del pasillo por el que entraría el aire caliente y la buena conservación de alguna de las columnillas, que llegan hasta los 67 cm.

Por desgracia, uno de los laterales del *hipocaustum* está totalmente destruido. Conforme realizábamos la excavación vimos que en una banda de la parte más baja de la cata aparecía un terreno diferente (UE 5) donde abundaban la grava y las cenizas, con muy poca compactación. Al llegar al nivel del suelo del *hipocaustum* se vio roto por una zanja que tuvo que ser hecha con pala excavadora, y en la que llegamos a encontrar dos vidrios modernos de botella.

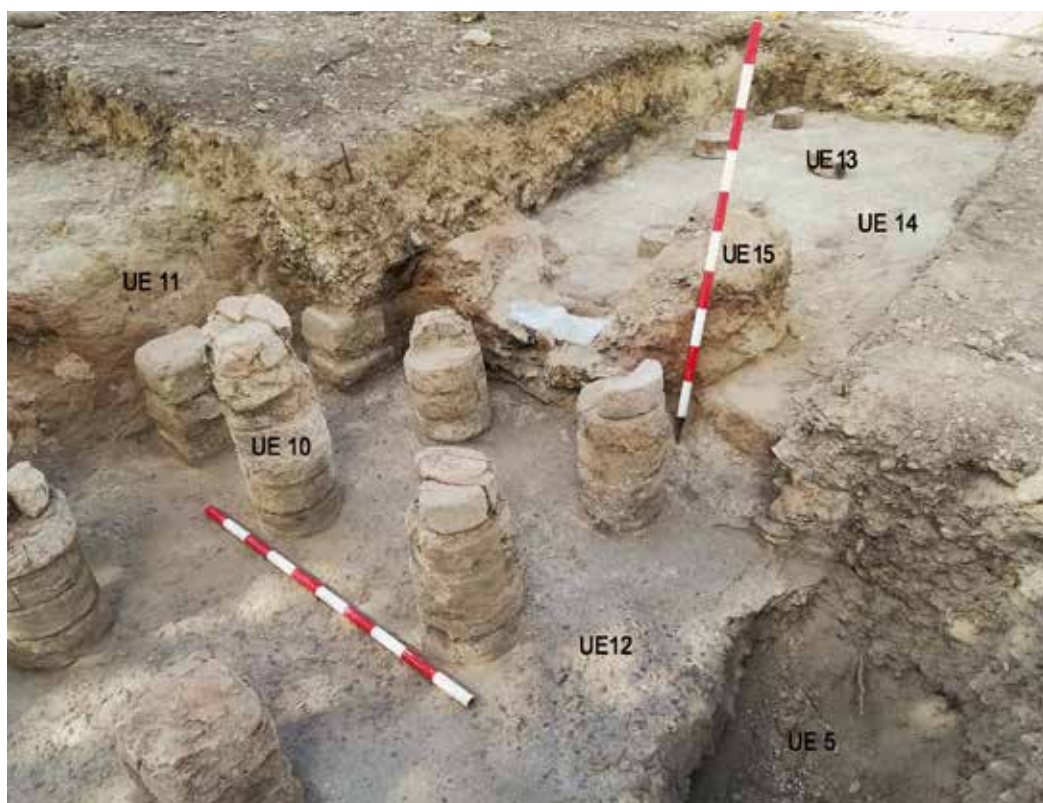
Figura 2. Hipocausto 2.

Sorprendente fue la aparición de otro *hipocaustum* con unas características diferentes. Primero por la profundidad, ya que su suelo (UE 14), de las mismas características que el primero (UE 12), se encontraba más superficial, con una diferencia de cota de 34 cm entre uno y otro. Al estar a menor cota, los ladrillos circulares (UE 13) que formaban las columnillas habían desaparecido en su mayor parte. Se conservan solo dos de ellos y con un diámetro menor que los anteriores, con dimensiones de 16 cm de diámetro y un grosor de 8 cm.

Lógicamente, entre los dos hipocaustos hay un escalón y lo que parece ser parte de un muro que los divide, aunque se permite el acceso del aire caliente mediante una embocadura.

Solamente con la superficie abierta no es posible determinar si se trata de dos estancias diferentes o es la misma, con un ingenioso sistema de cambio de altura para provocar la estratificación en altura del aire caliente en la zona más alejada de la fuente de calor.
