# TRABAJOS DE ARQUEOLOGÍA NAVARRA

## El hospital de San Juan de Jerusalén. Intervención arqueológica

# El hospital de San Juan de Jerusalén. Intervención arqueológica

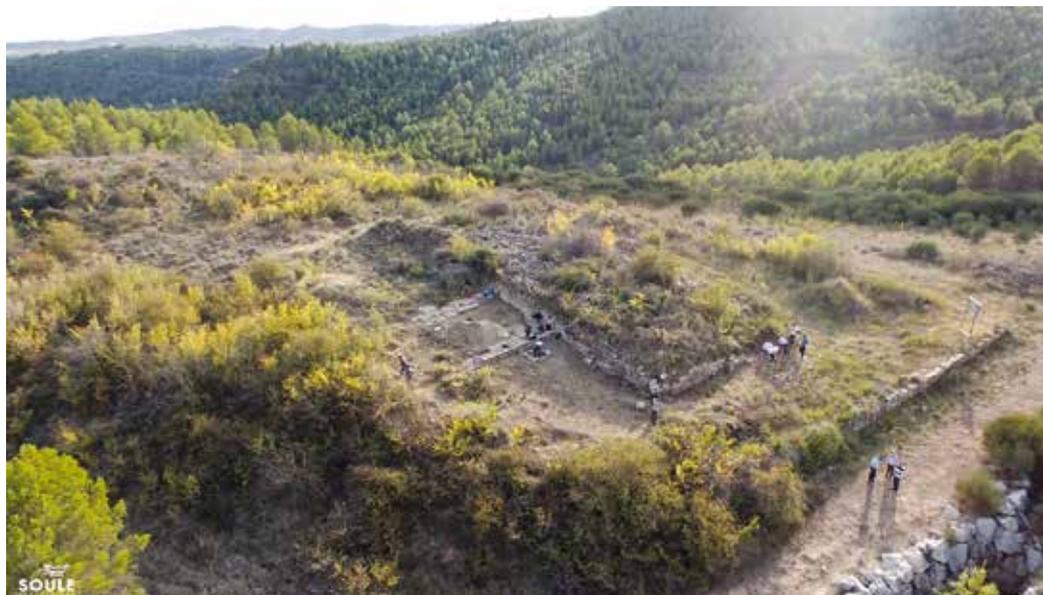
Figura 1. Vista general del yacimiento durante la campaña de 2017. Fotografía: Álbaro Soule/Soule Produksioak.

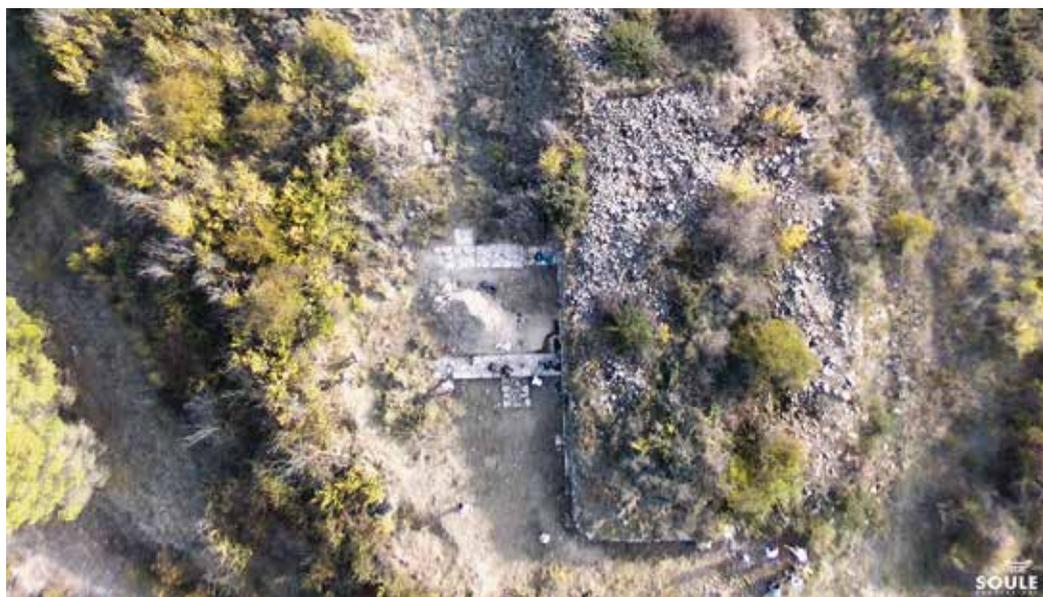
Figura 2. Vista cenital del edificio principal y estancia añeja por el lado este. Fotografía: Álvaro Soule/Soule Produkszioak.

Aunque la labor ha sido únicamente superficial y parcial, dada la densidad de la vegetación y la extensión de los restos, nos ha permitido establecer la presencia de una potente estructura realizada a base de gruesos muros de sillería cuidada de arenisca, de planta rectangular, con una orientación norte-sur. Tiene unas dimensiones de 35 m de largo por algo más de 15 m de ancho. Es decir, sigue una proporción de una longitud equivalente al doble de la anchura. Este edificio –o conjunto de edificios– está jalonado por pequeños contrafuertes de entre 80 y 90 cm de ancho y que sobresalen unos 50 cm. En el lado norte se localiza uno de estos contrafuertes en mitad del muro, mientras que en el lado este se localizan al menos dos, separados cinco metros, así como restos de

otro más en el ángulo noreste. En este mismo lado oriental se localizan dos tramos de muro que ya se habían localizado en la intervención de 1990. Se trata de dos muros de buena fábrica y un grosor de 120 cm, que se adosan al edificio principal. Si bien la factura de los muros es similar a la del resto de estructuras visibles, parece tratarse de una estancia adosada con posterioridad, como lo demuestra la ausencia de sillares enlazados entre los muros y la posición de los contrafuertes. Estos muros dibujan una estancia de poco más de 5 m de anchura. No se llega a ver el cierre por el lado oriental, aunque superaría los 6,3 m (longitud vista de los muros). En el lado oeste del edificio principal se limpia un pequeño tramo de unos tres metros que permite localizar la línea del muro exterior del que al menos se observa una hilada de grandes sillares de arenisca.

Si bien en ningún punto se llega a ver el grosor de los muros perimetrales de este edificio(s) principal(es), se presume un grosor de al menos 1 m. En la cara exterior, se aprecia una construcción de buena calidad que presenta una camisa de sillares de arenisca local bien escuadrados dispuestos en hiladas regulares, con un núcleo interior a base de ripios, cantos y mortero de cal y arena. En muchos puntos los sillares de la camisa exterior han sido saqueados, quedando al descubierto el núcleo de los muros, que resiste el paso del tiempo en buen estado por su dureza.
