TRABAJOS DE ARQUEOLOGÍA NAVARRA

Castillo de Aixita (Etxeberri-Irurtzun). Campaña arqueológica de 2020

Iñaki Sagredo Garde

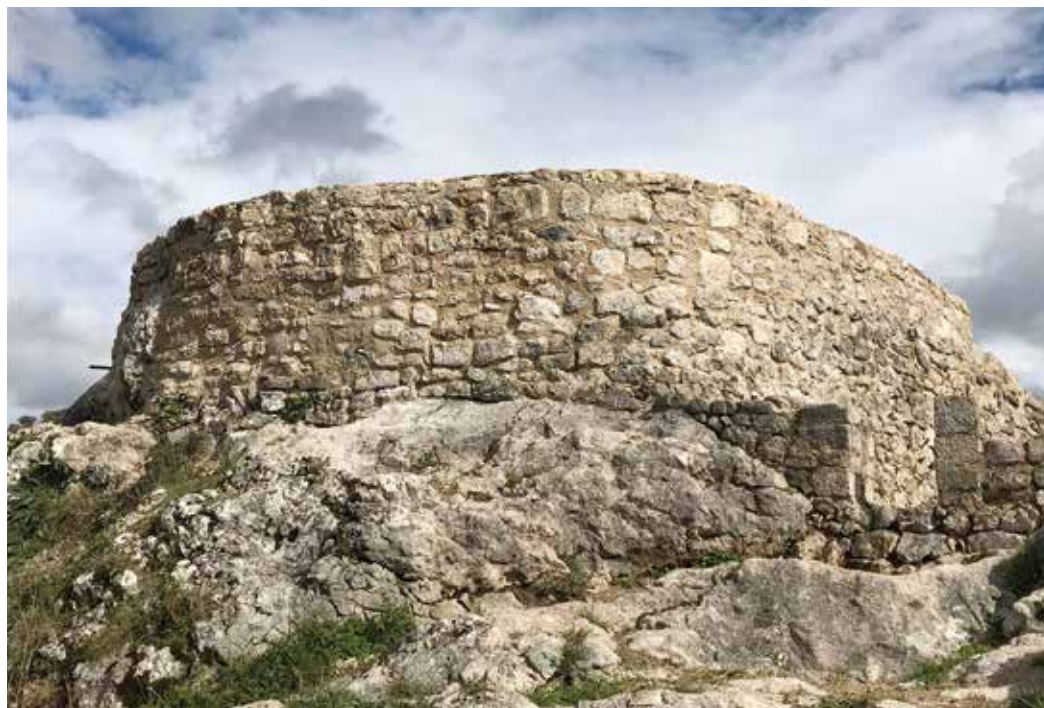
Figura 2. Vista de la torre del homenaje tras su consolidación en la actual campaña.

En la misma campaña se ha procedido a consolidar los escasos restos de la torre. Su exigua presencia restaba identidad a la fortificación y sus pocas evidencias se encontraban en un proceso erosivo que favorecía su desaparición. Las labores requirieron un esfuerzo extra.

Los materiales necesarios en agua, cal y arena conllevaron unos trabajos prolongados en el tiempo. Hubo que acarrear doscientos sacos de material y su parte proporcional en agua, de forma manual, por la peña hasta la cima de Aixita. Parte de estos materiales se usaron para colmatar el aljibe en un proceso de sellado para evitar la proliferación de plantas en su interior.

En la fase inicial se seleccionaron piedras por las laderas de la peña. La gran dificultad de esta consolidación es la inexistencia de piedras asociadas a la destrucción del castillo junto a este. Prácticamente la totalidad se encuentran en la base de la peña, tanto al norte, con una caída de casi cien metros en vertical, lo que hace imposible acceder a ellas, como en la parte sur, que se han ido amontonando en zonas inferiores de la peña, en terrazas de muy difícil acceso.

Los escasos materiales en superficie, con las piedras recogidas en cadena humana desde la parte sur, junto con las de los sondeos, han permitido consolidar el torreón realizando un contorno según la impronta de cimentación y trabajos en la roca.

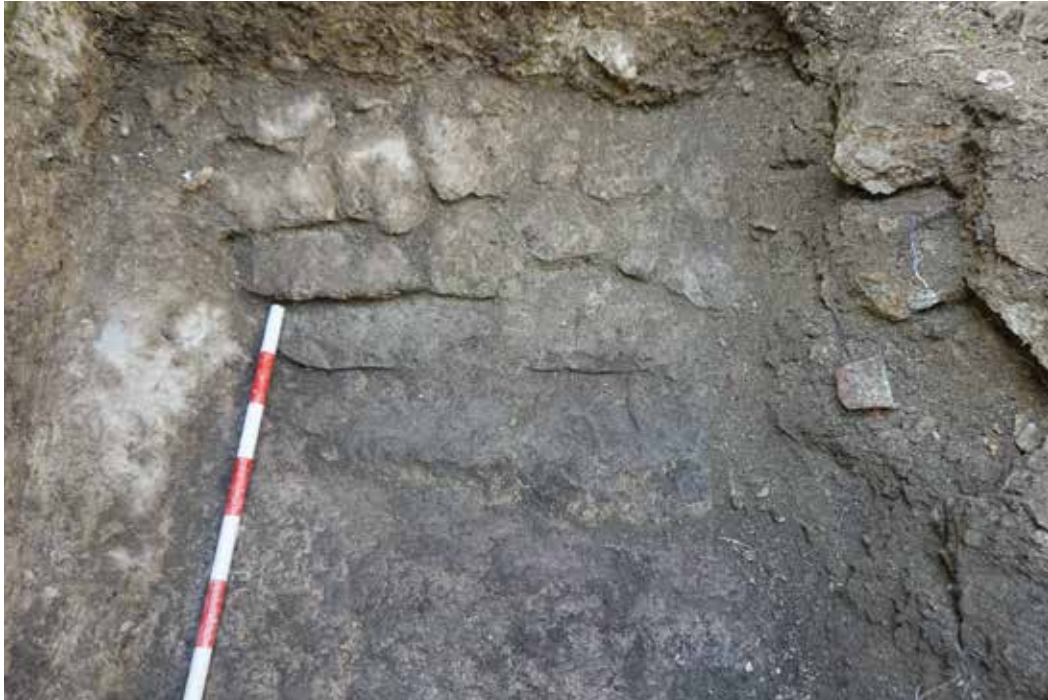
Figura 3. Base del aljibe. Detalle del paramento.

Los estratos son semejantes, aunque menos perceptibles que los analizados en los dos sondeos. Tras retirar la leve capa vegetal, situamos el derrumbe que se retiró en parte en las primeras fases de consolidación del aljibe. Conforme lo retiramos aparece parte de la estructura del fondo que se sitúa junto al muro sur. Son piedras fijadas a lo largo (tipo sogas), de 10-13 cm de altura y 20-40 cm de longitud, dispuestas a modo de vierteaguas, con abundante argamasa para evitar filtraciones. Es visible en la pared este y sur. En la primera cubierta con abundante argamasa y en la parte sur se puede visualizar, al desprenderse, la parte exterior que lo recubría.

Una vez retirado el estrato de derrumbe pudimos visualizar la forma estructural. Resulta interesante su disposición en alambor o inclinación, en un ángulo de 35° desde la vertical de la pared sur. Su fin fue el de crear una pared que soportara, gracias a su anchura, la presión del agua, además de realizar parte del fondo del aljibe, posiblemente al no poder contar con la roca necesaria para crear el suelo en su totalidad, como es común en otros castillos (Irurita, Aitzorrotz o Ataun, por ejemplo).

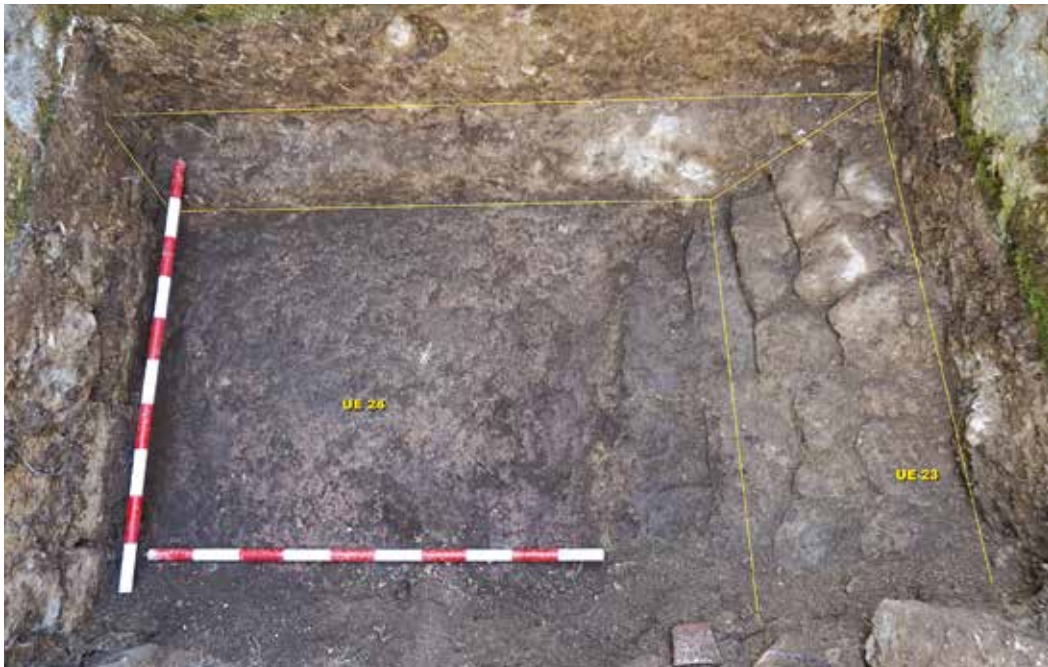
Figura 4. Base del aljibe con roca trabajada y paredes de cierre.

La fórmula constructiva de proyección en ángulo en el interior del aljibe obedece a la creación del fondo, usando el 60 % de la roca natural trabajada y un 40 % de construcción.
