TRABAJOS DE ARQUEOLOGÍA NAVARRA

Puesta en valor del castillo de Larraga. II campaña arqueológica, 2020

Iñaki Sagredo Garde

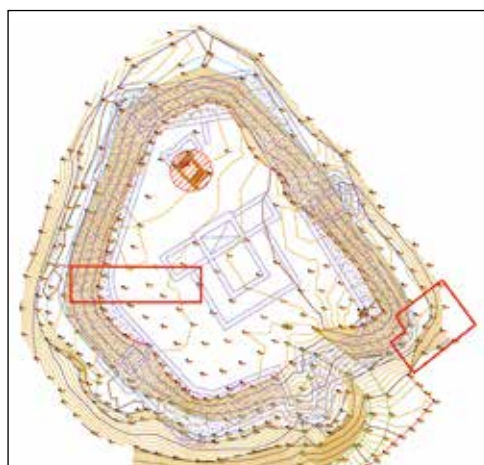
Figura 1. Mapa topográfico y cuadrantes donde se han realizado los sondeos.

Sus medidas son de 50 por 40 metros en sus ejes de mayor longitud. Los sondeos se han realizado en los puntos expuestos en la ilustración.

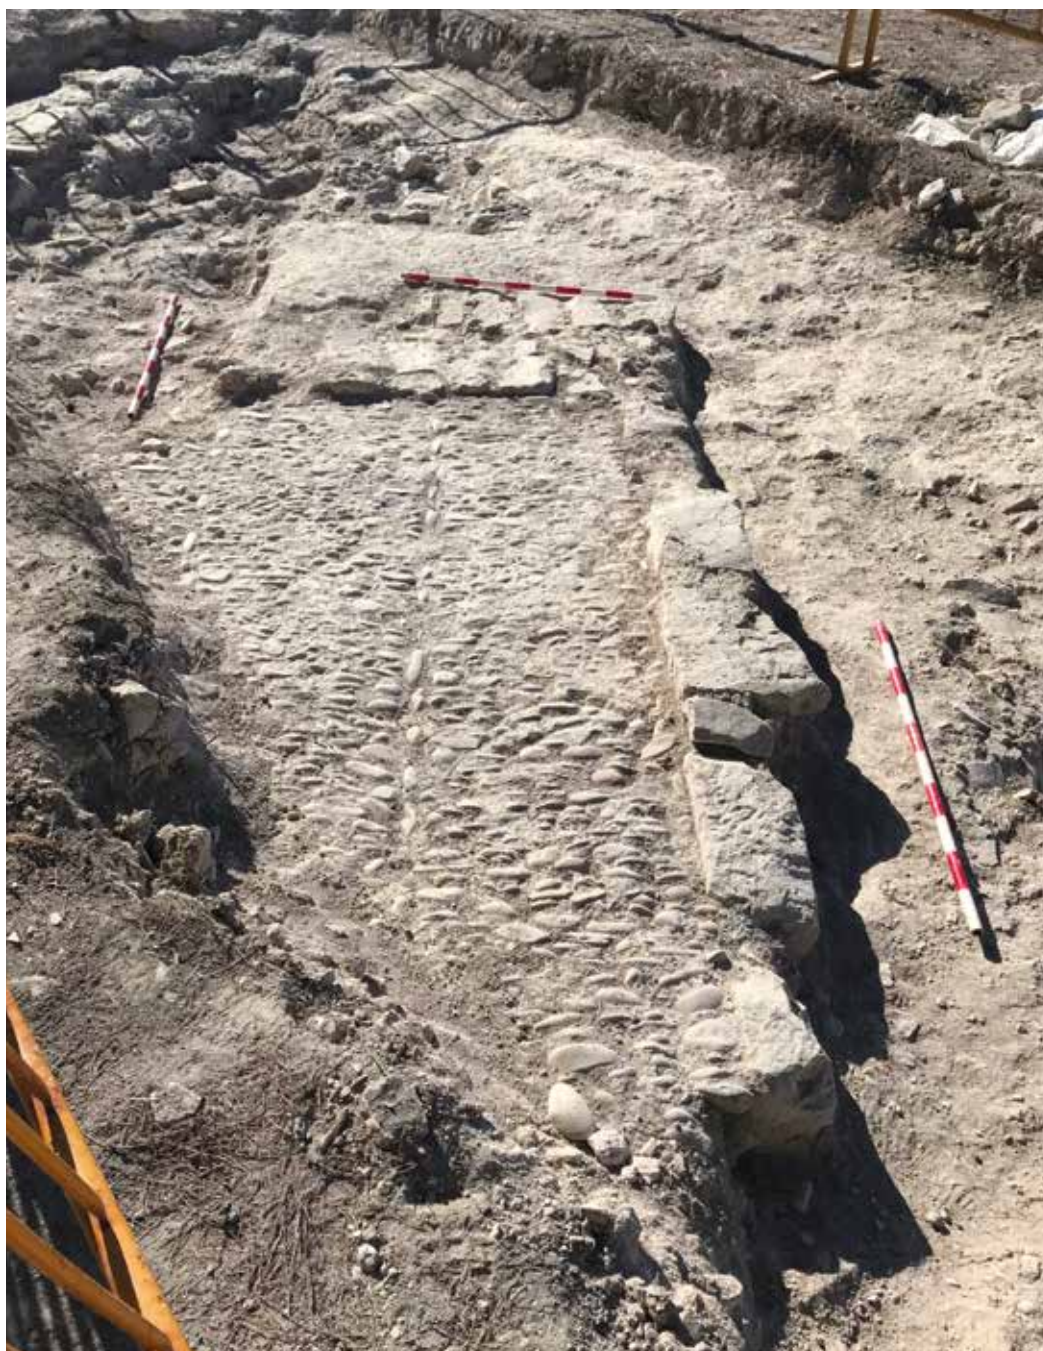
Figura 2. Suelo del edificio central realizado con un encachado de piedras de cuarcita.

planta con alas laterales. Las medidas de la parte más visible son de 180 x 134 cm (figs. 2 y 3).

El suelo está delimitado por piedras calizas marcando el perímetro del espacio. Es previsible que el suelo continúe hacia la parte norte, punto que coincide con el perfil de la cata realizada.

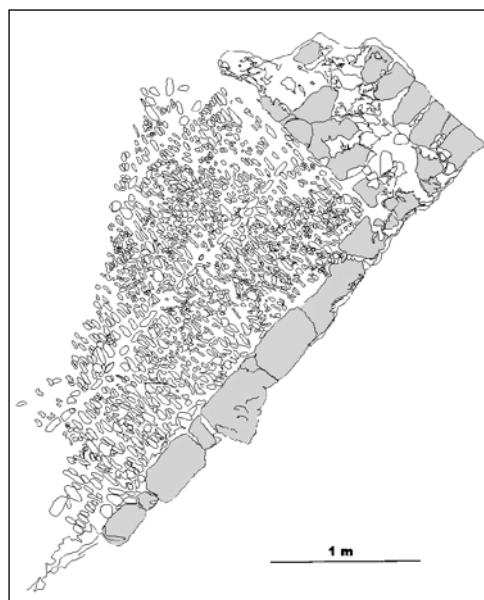
Figura 3. Dibujo del suelo.

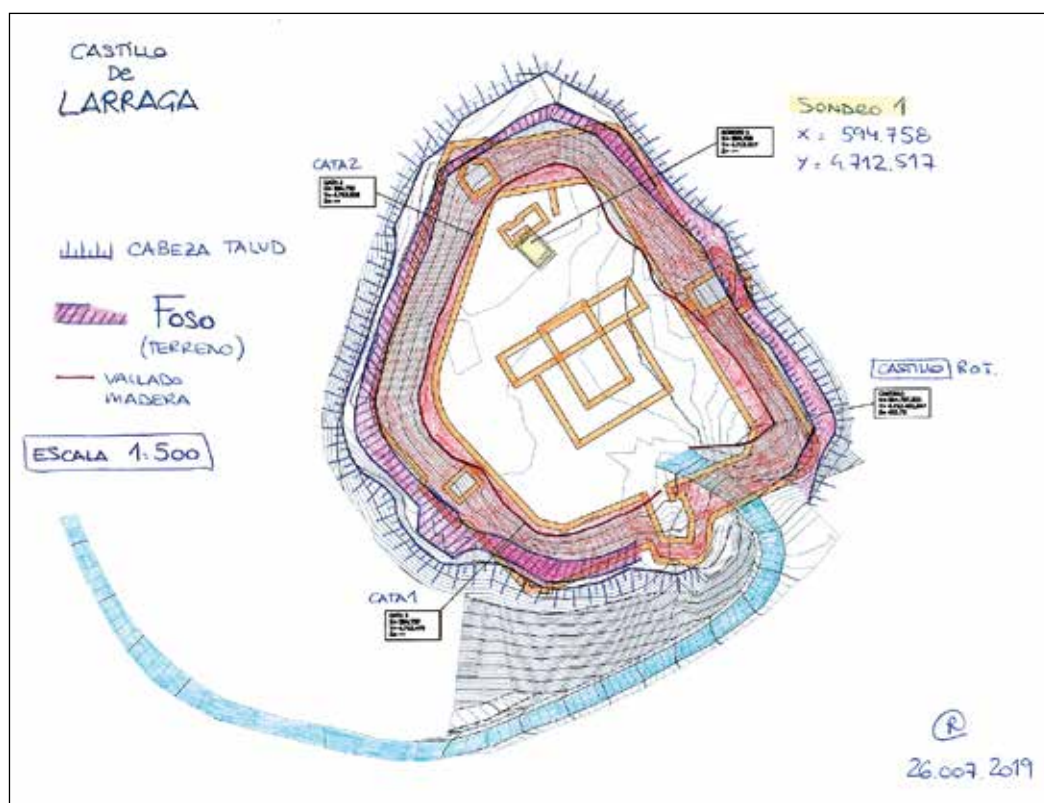
Figura 4. Plano topográfico y situación de los elementos. Realizado por Raquel Ugartondo.

Por el plano del siglo XIX, conocemos la situación del edificio central, el cual contaba con varias prolongaciones o alas situadas en torno a un punto que pudo corresponder al torreón medieval. En las ilustraciones inferiores se comprueba en un croquis topográfico donde se añaden los elementos del fuerte y en la ilustración siguiente una fotografía aérea del sector extraído (figs. 4 y 5).

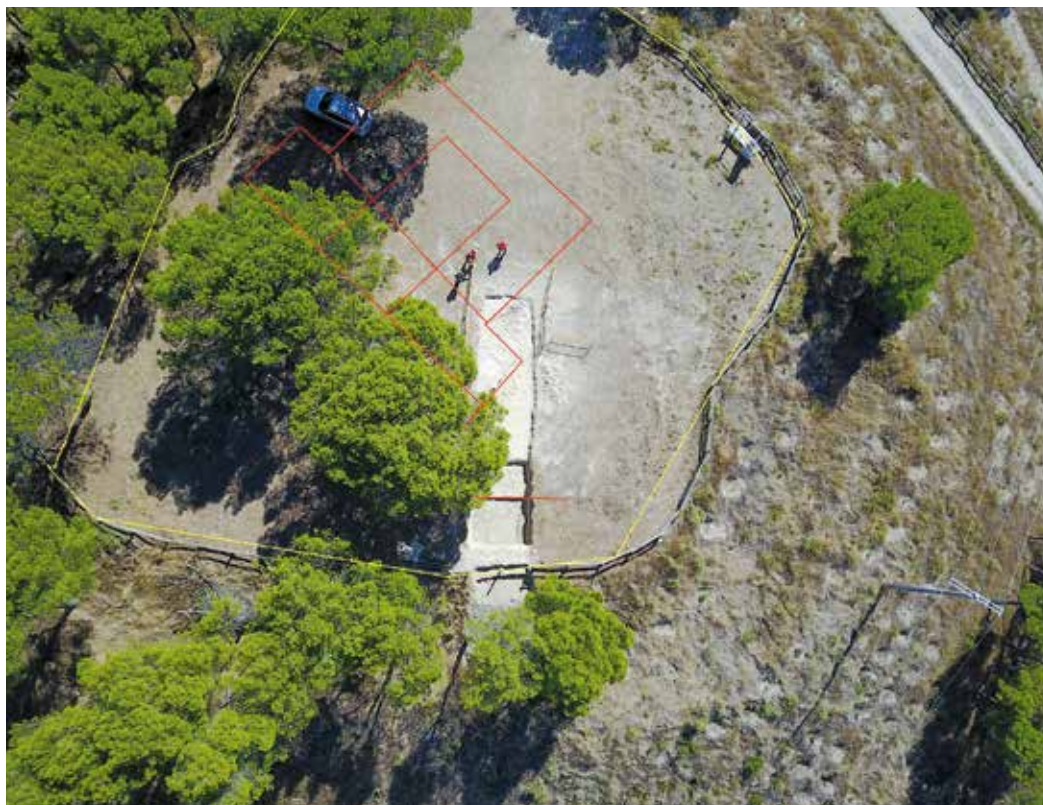
Figura 5. Fotografía aérea del sector superior.

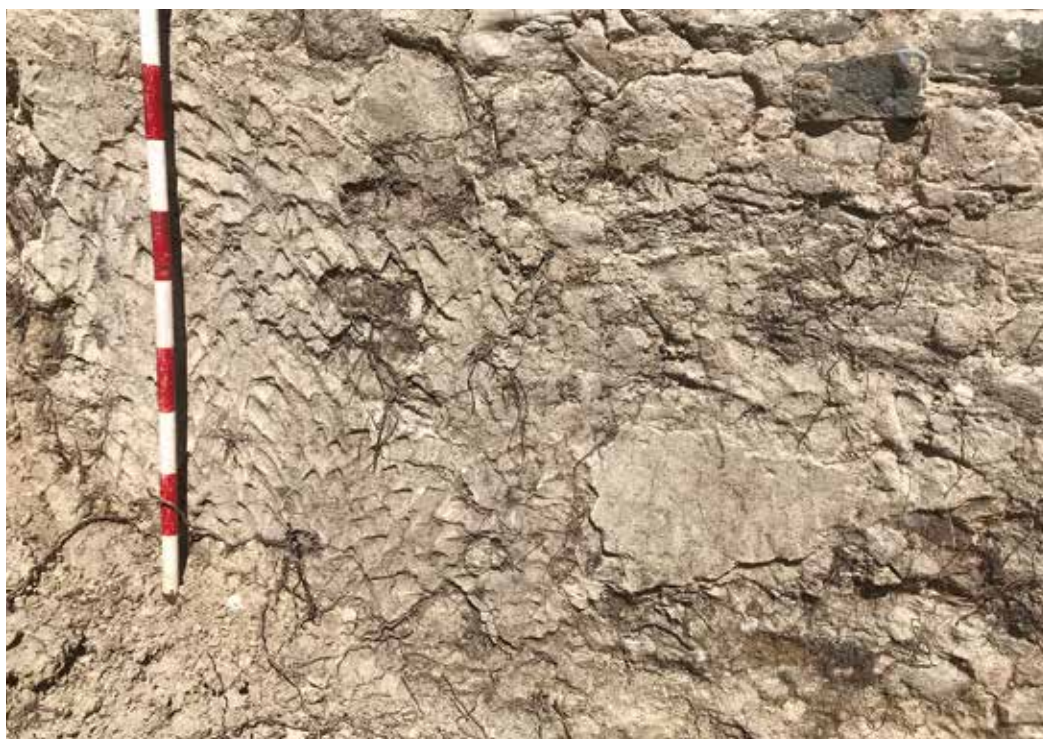
Figura 7. Detalle del enlucido. Marcas de la paleta para fijar el revoque.

Otro dato de interés es su enlucido en base a dos capas de argamasa (Ver figs. 7, 8); una primera colocada para fijación e introducida y adherida en el muro con ayuda de la punta de una paleta de argamasa, lo que ha dejado la impronta de sucesivas marcas en la argamasa y, sobre ella, un segundo revestimiento de argamasa o enlucido con un acabado perfecto con una llana.

Este tipo de enlucidos corresponden a aljibes o zonas de contención de agua. Es por tanto una gran incógnita que precisa de un estudio en área de todo espacio para saber más de esta estructura.

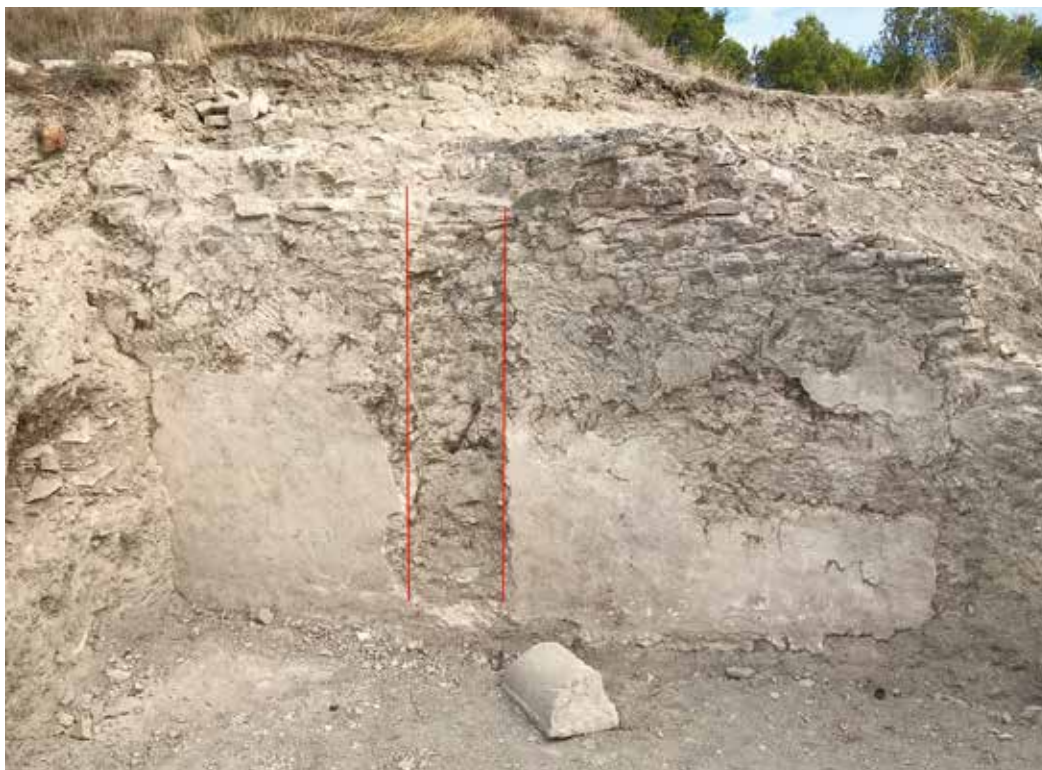
Figura 8. Muro del castillo. Siglo XV.

El muro inferior medieval tiene unas medidas, respecto al sondeo, de 510 centímetros de longitud con una altura máxima de 350 centímetros. En su parte central el muro está erosionado de forma intencionada, creando un canal vertical que prácticamente divide en dos al muro extraído. La anchura del mismo es de 90 cm.

Respecto al análisis arqueológico, podemos ver que el muro, realizado con abundante piedra y argamasa, no tiene una espesura importante, por lo que toda su estabilidad se basa en una construcción firme. Para esto realizaron una construcción con piedra pequeña, bien escuadrada y ligada con abundante argamasa rosácea, típico color por añadir teja molida, mezcla que favorecía la impermeabilización.

Analizando la verticalidad, comprobamos que parte de él está alabeado hacia un lado, apoyado en la roca de margas. Esto le permite mantenerse estable al no contar con un elemento de estructura del contrafuerte.
