# TRABAJOS DE ARQUEOLOGÍA NAVARRA

## Intervenciones arqueológicas en los castillos roqueros de Irurita, Aitzita y Ortzorrotz. Sistema defensivo de la merindad de las Montañas

Iñaki SAGREDO GARDE

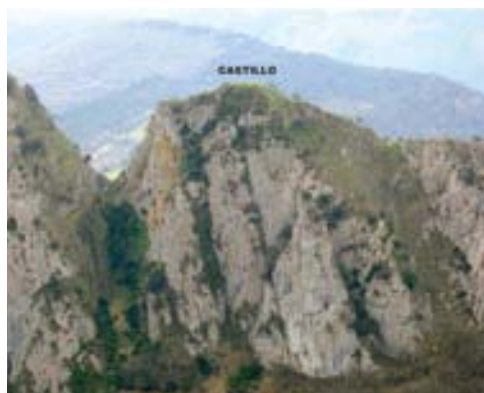
Figura 2. Aitzita. Vista del castillo con el aljibe restaurado.

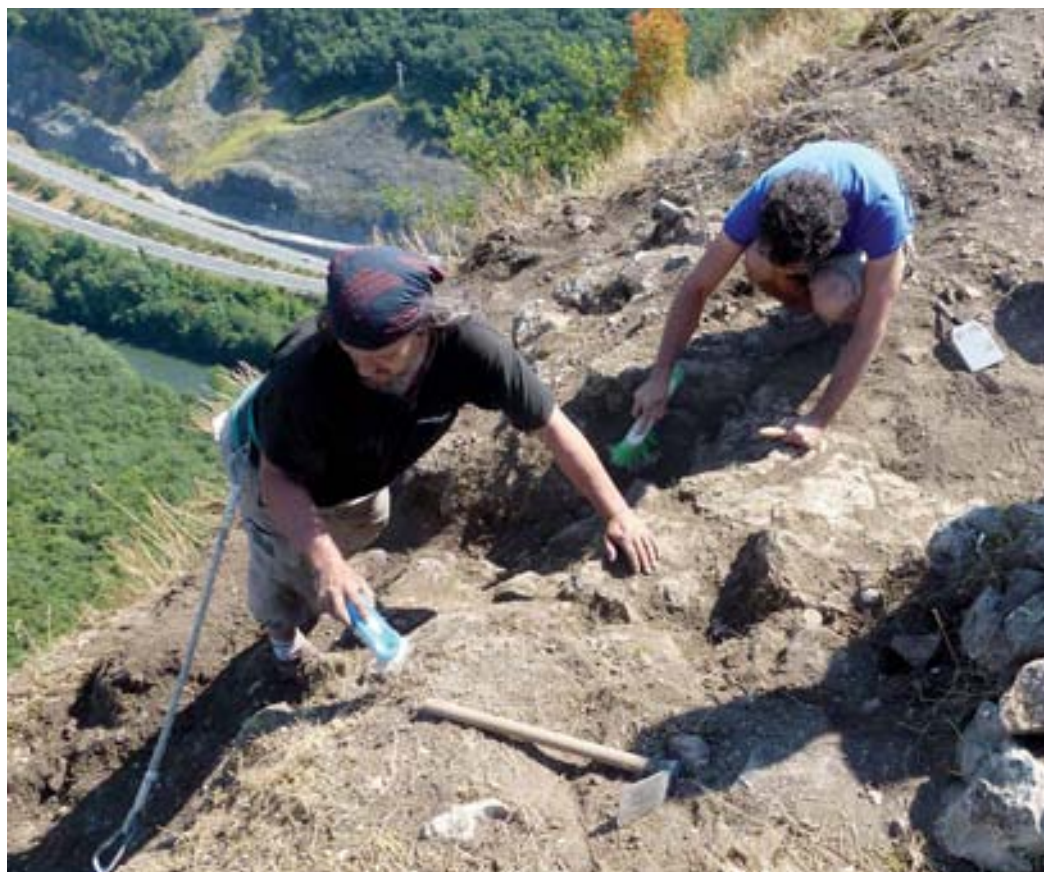
Figura 4. Limpieza del pasillo con arneses. Estaba totalmente colmatado y hubo que limpiarlo en profundidad.

En la misma campaña se limpió el acceso original del castillo, que como Irurita, obligaba a traspasar un estrecho pasillo labrado para tal efecto y con una caída vertical, lo cual facilitaba la defensa del mismo. La puerta se sitúa en este punto y quedan evidencias de un pequeño quicio labrado para que gire el gozne de una pequeña puerta.

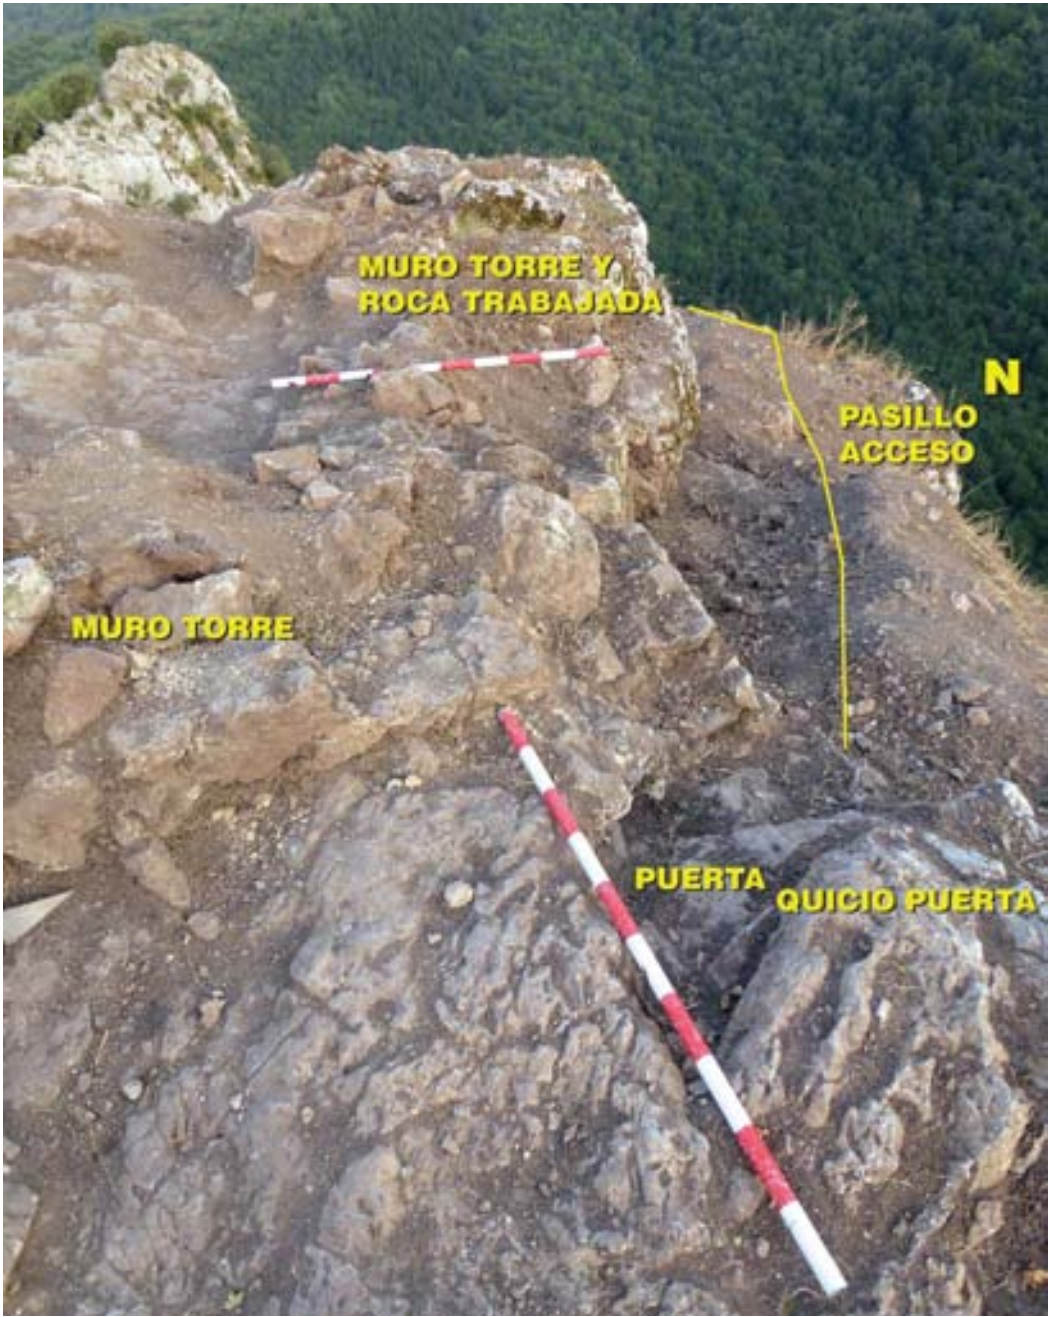
Figura 5. Aitzita. Pasillo labrado y quicio en primer plano. La caída vertical alcanza los 100 m. La puerta estaba orientada hacia el precipicio y solo tenía una abertura de 70 cm.

El acceso tiene una anchura de unos 50 cm, y una longitud de 7 metros. Se sitúa sobre un corte vertical que alcanza los 100 m de altura, por lo que además de la complejidad de trabajar en esta zona, es claro el interés de situar la entrada en un punto donde el efecto psicológico influía de forma notable sobre quien decidiera atacar la puerta.

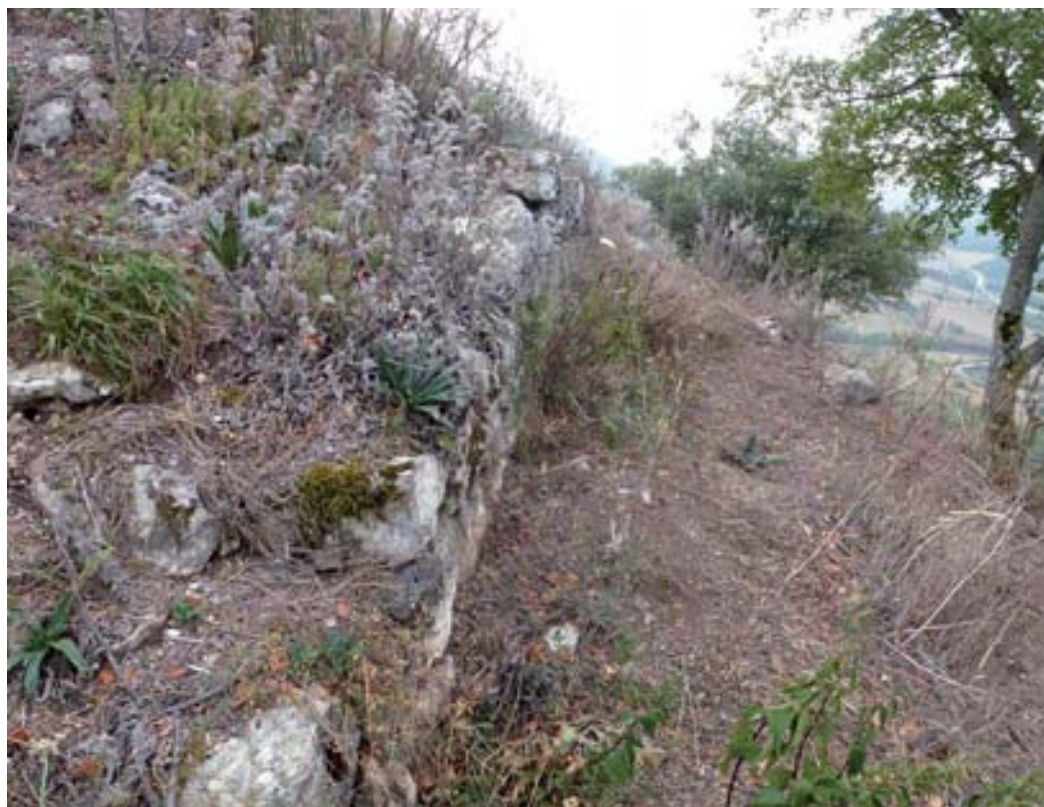
Figura 6. Aitzita. La zona del aljibe ocupa el espacio de limos y árboles en pendiente. No se apreciaba indicio alguno, ni muros de su habitáculo. Todo estaba colmatado con árboles, que hubo que retirar.

En la campaña posterior, año 2014, se acometieron trabajos en la zona exterior, una zona anexa entre un muro adosado a la roca y otro pequeño muro que se sitúa próximo, a escasos cuatro metros, semi cubierto y próximo a dos pequeños árboles. Esta zona correspondía al aljibe, pero su colmatación disimulaba cualquier orientación sobre el mismo.

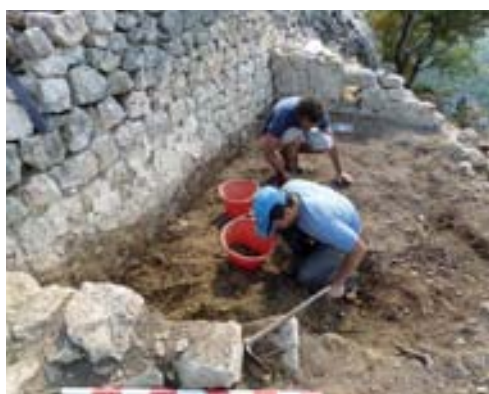
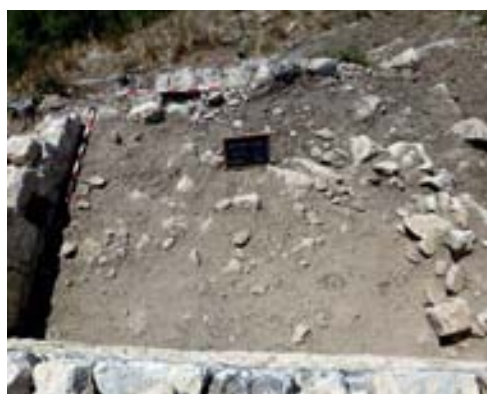
Figuras 7 y 8. Aitzita. Trabajos de extracción de las unidades comentadas.

Los estratos partieron de la UE130 con el estrato vegetal; y, tras verificar la existencia de los muros transversales, identificamos las UEM (unidades estructurales murarias que incluyen muros y elementos relacionados) UUEE 110, 111, 112 y 113. En la UEM113, también, pudimos identificar una puerta o entrada entre el derrumbe del propio muro, a la que denominamos UEM114, y la ventanita vierte aguas UEM115. Esta ventana tiene una inclinación en su base para conducir el agua hacia el interior.

Una vez retiramos la vegetación, situamos la unidad UE131, como un estrato compuesto por limos, pero con algunas evidencias de desechos relacionados con el derrumbe, tejas y argamasa.

También aparecen evidencias materiales en forma de fragmentos cerámicos, clavos y un gancho de bronce para armar ballestas, del tipo pico de loro, de gran belleza, que pudo pertenecer a un hombre de mayor rango. También aparece una porción de placa de hierro de lo que aparentemente pudo ser la base de un recipiente para extraer agua del aljibe.

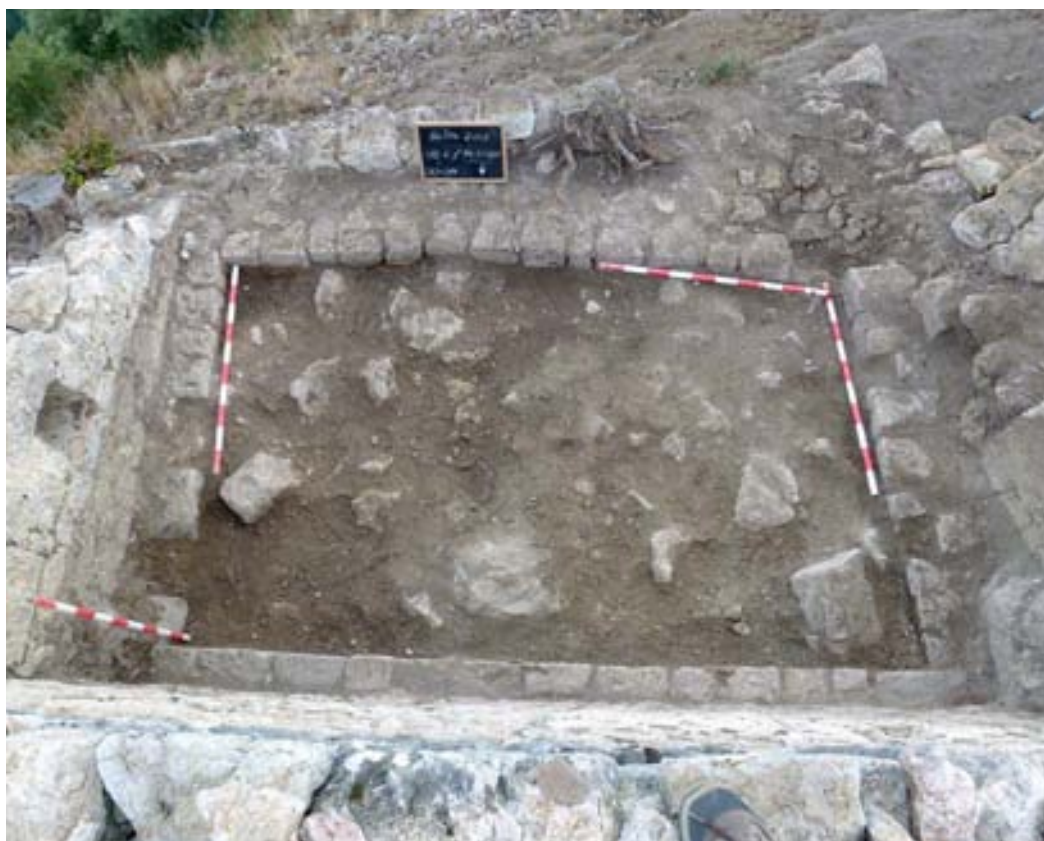
Figura 10. Aitzita. UE132. Grandes bloques que comienzan a aflorar en el estrato.

Tras retirar la UE131 aparece un nuevo estrato a escasos treinta centímetros de profundidad, la unidad UE132, con más relación al derrumbe, ya que su composición contiene argamasa degradada en pequeños granos, junto con piedras de mayor tamaño. Es un estrato algo más húmedo, de color marrón, que contiene un porcentaje elevado de arenas y cal.

Conforme profundizamos, aparecieron piedras de mayor tamaño, dejando clara la colmatación del aljibe por el derrumbe, como podemos apreciar en la siguiente fotografía.

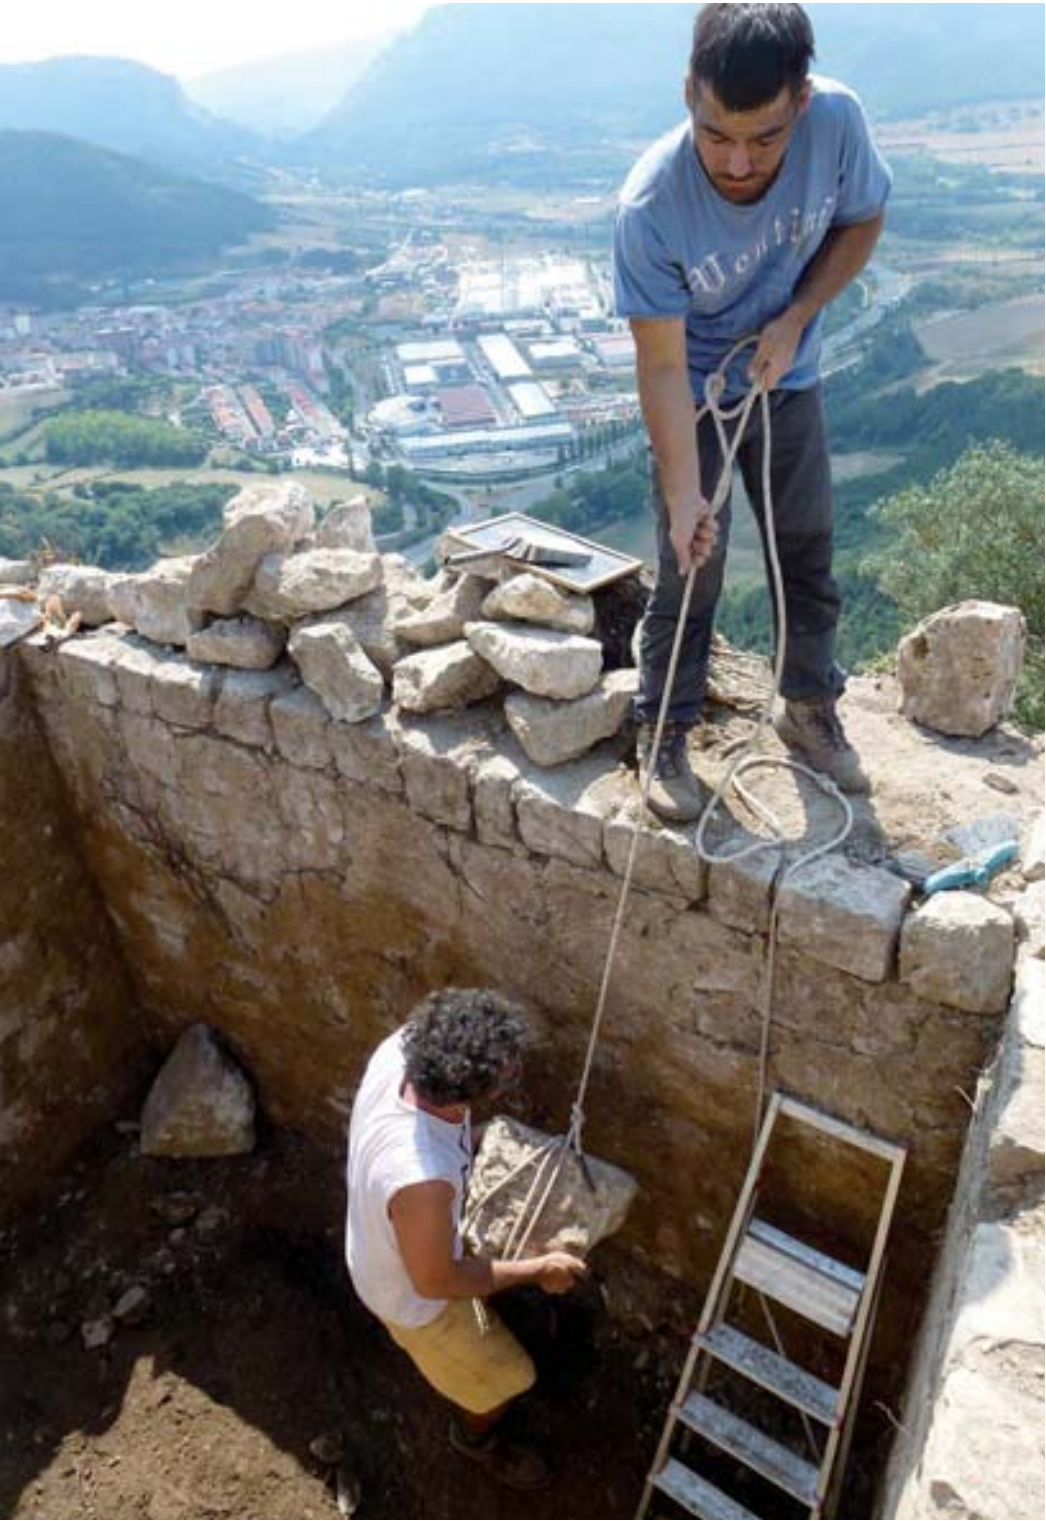
Figura 11. Aitzita. Extracción de piedras del aljibe.

Con el fin de no propiciar que el aljibe se llenara de agua, mantuvimos una capa de estrato como filtro y seleccionamos un punto del interior del aljibe para continuar el sondeo, marcando un pequeño espacio de 1 metro por 1 metro. Una vez que delimitamos el lugar, seguimos retirando la UE132 en esta cuadrícula hasta alcanzar una nueva unidad-estrato, la UE133. En este punto nos situamos a 2,3 metros de profundidad. Esta nueva unidad está compuesta por un estrato con carbones, que nos sugiere un incendio relacionado con la destrucción del castillo-aljibe, posiblemente relacionado con la fecha documentada como año de su demolición –1512–. Una vez retirados 10 cm de estrato de carbones con tejas, llegamos al suelo del aljibe: UE134. Es un suelo en roca con la inclusión de algunas lajas, que tiene una coloración rosácea por el efecto del fuego sobre las piedras. La profundidad final se sitúa a 2,45 metros.

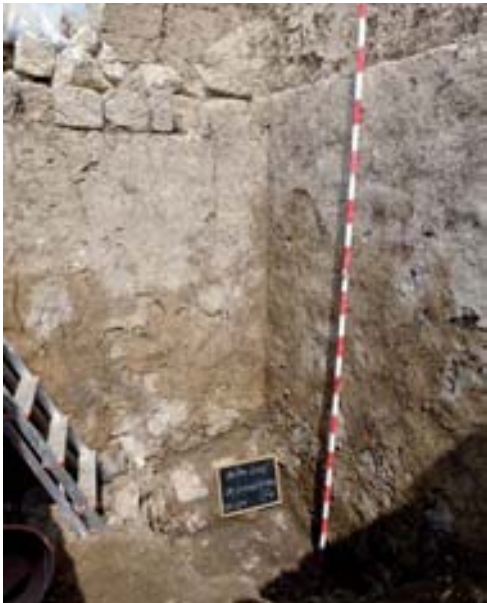
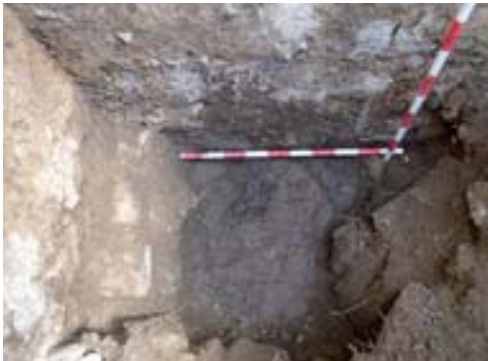
Figura 12 y 13. Aitzita. Altura o profundidad del aljibe desde su base hasta la zona de inicio de la excavación UE130, donde se llega a los 3 metros. Detalle del ángulo excavado para estudiar el fondo del aljibe.

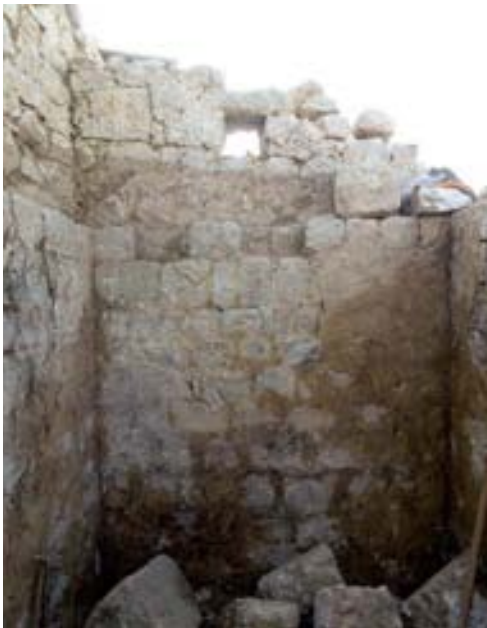
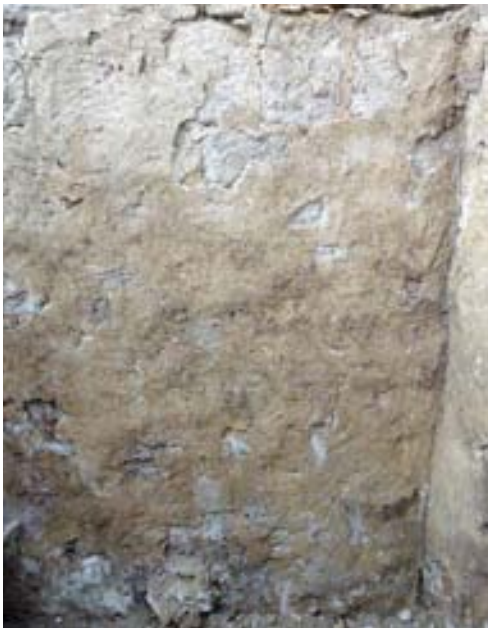
Figuras 14 y 15. Aitzita. Paredes del aljibe con su recubrimiento de argamasa.

Las medidas son 284 x 169 x 280 x 166 cm, con una profundidad desde el encamisado del aljibe de 252 cm. El grosor de los muros del aljibe es de 56 cm en el lado oeste y un metro en el lado sur, punto donde la cisterna debe aguantar la presión del agua. Es el motivo de que la pared en este punto tenga una construcción en talud o alambor, para contener la presión y evitar el derrumbe de la estructura. Añadimos datos en nota<sup>2</sup>.

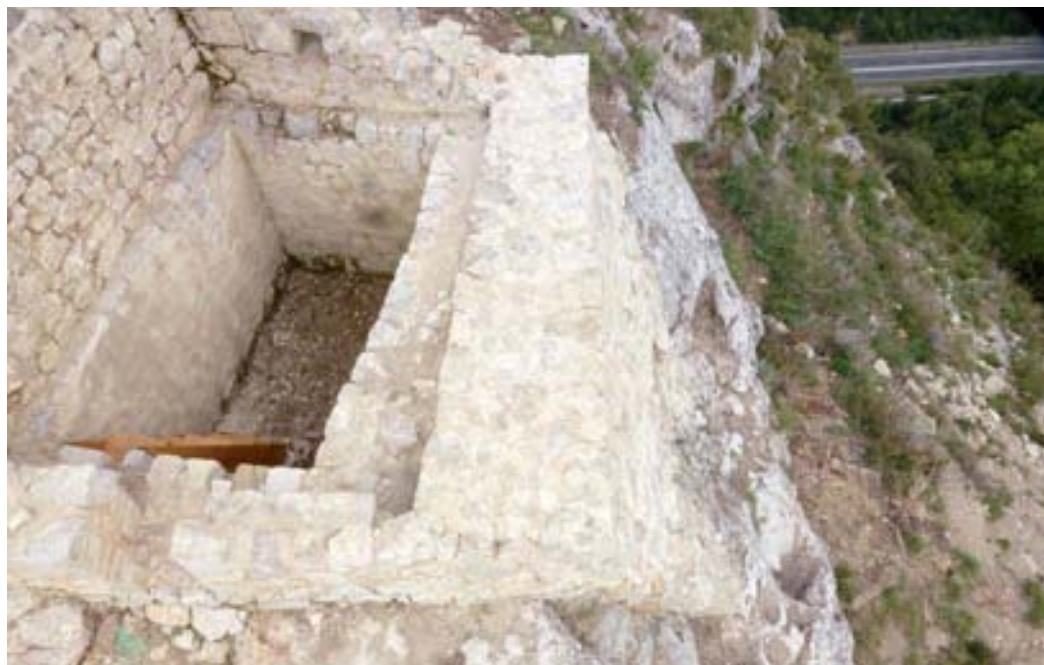
Figura 16. Aitzita. El aljibe, una vez finalizada la extracción de piedras. Posteriormente se consolidó y se preparó como elemento musealizado.

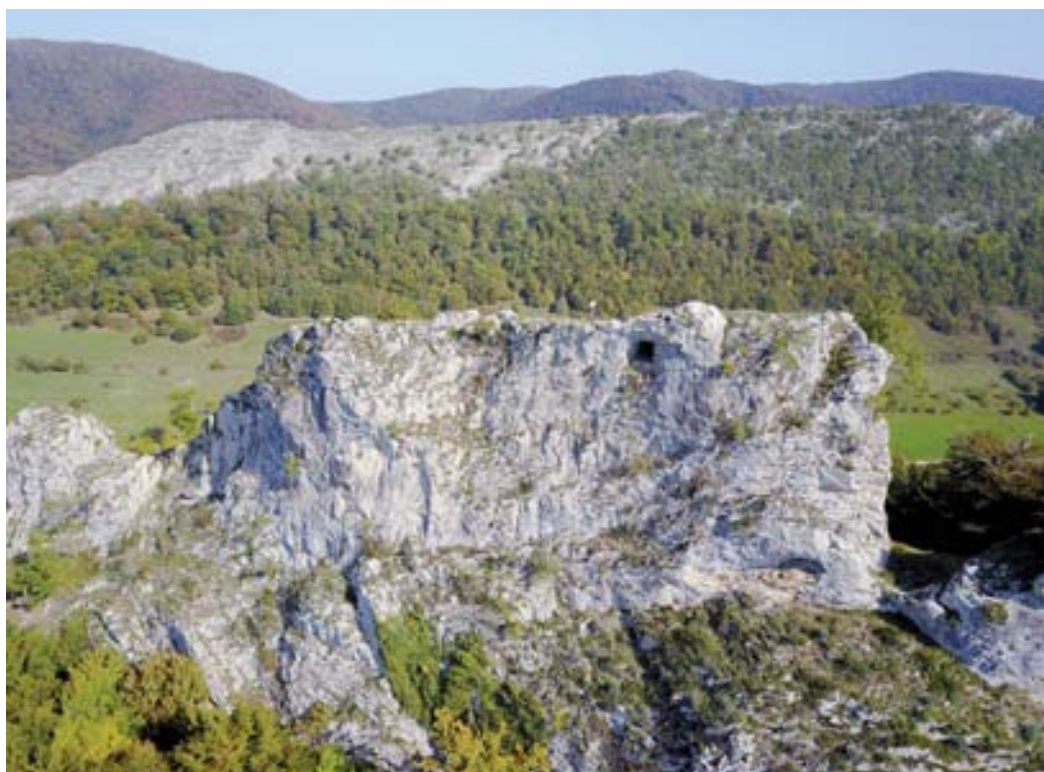
Figura 17. Fotografía aérea de Irurita. Se aprecia la ventana de la habitación labrada. Al fondo el valle de Sarabe y, más allá, la divisoria con Gipuzkoa.

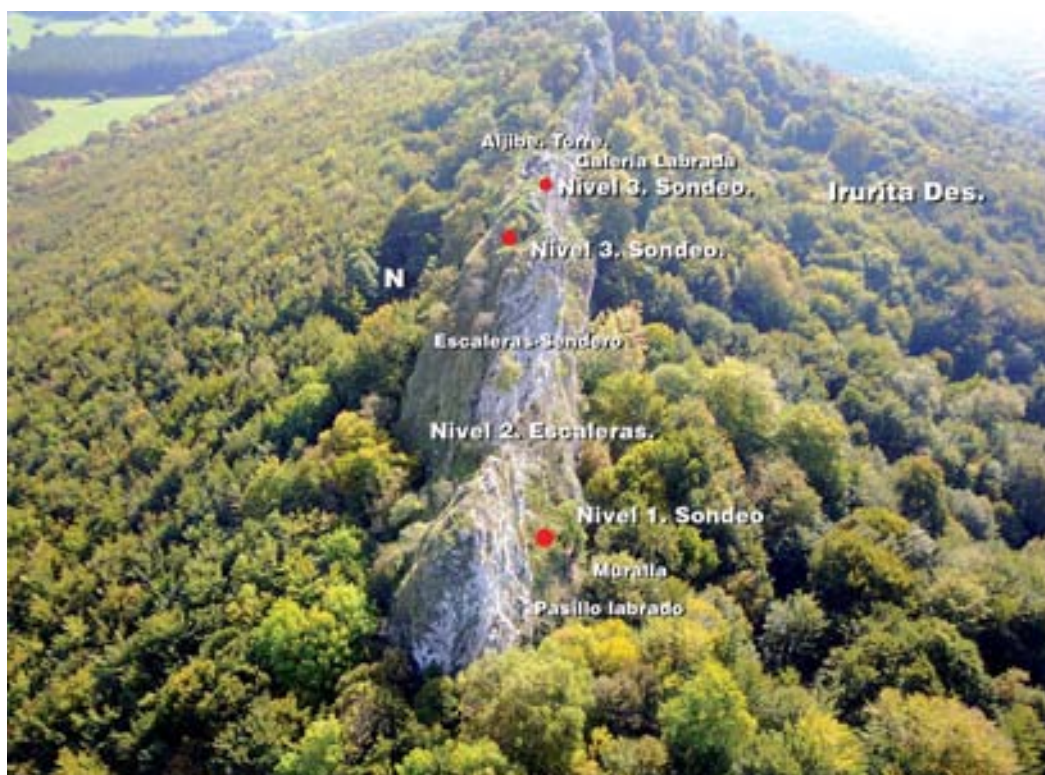
Figura 19. Irurita. Vista aérea donde se aprecian sus diferentes niveles.

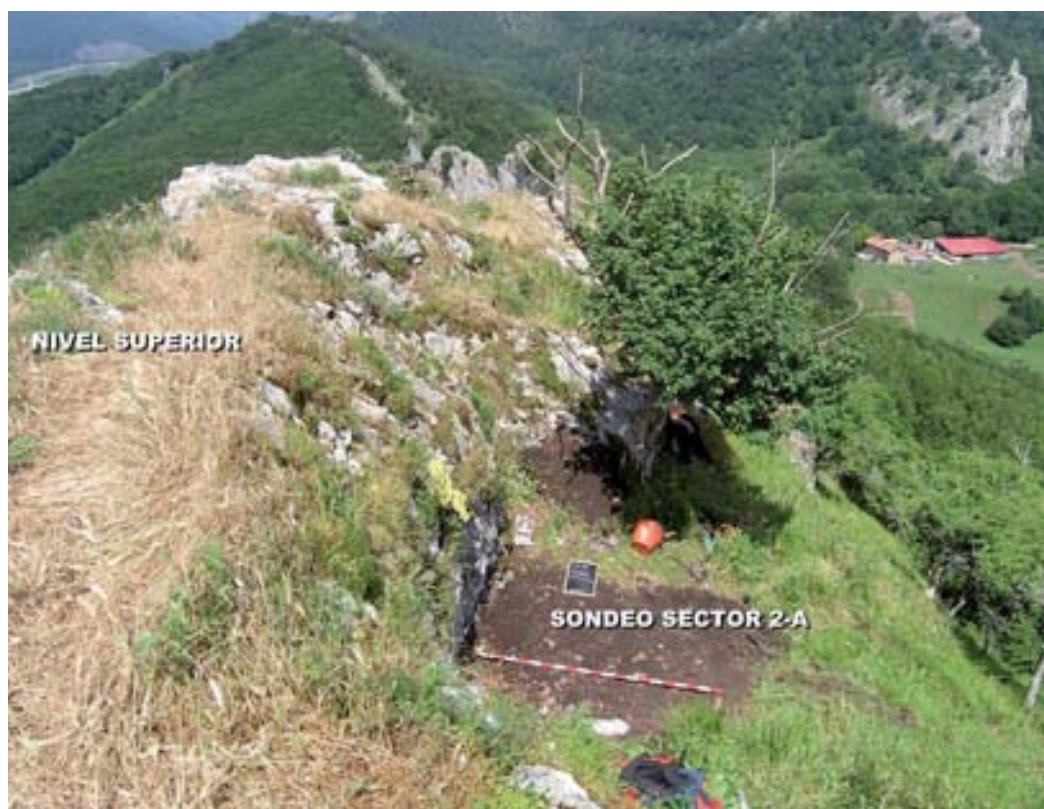
Figura 20. Irurita. Situación del sondeo de la vivienda nivel superior.

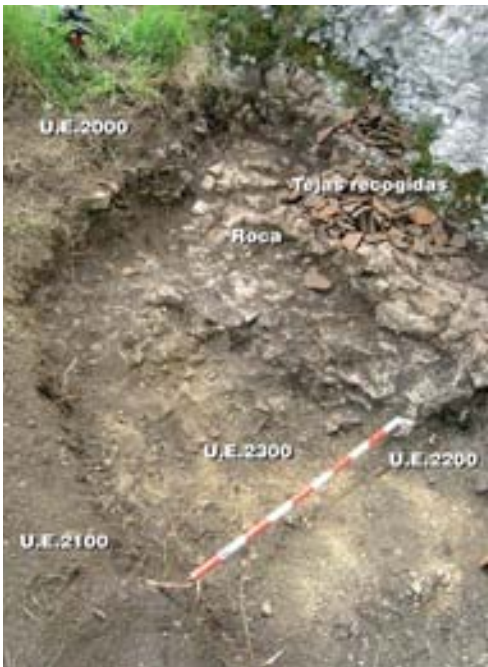
Figura 22. Irurita. Situación de UUEE.

En general los registros son semejantes. Las UUEE muestran estratos iniciales de vegetación y limo oscuro asociado con clastos calizos de degradación. Posteriormente, aparece una clara unidad de tejas fraccionadas y clavos asociados a la techumbre, al que le sigue otro estrato de arenas oscuras con carbones y algunas tejas, también quemadas, junto con clavos, que corresponde al incendio de la edificación y, por último, la zona de suelo, por lo general roca madre trabajada para crear un espacio llano que es reforzado con argamasa.

En el sondeo referido a la vivienda superior, aparecen indicios de argamasa disgregada junto a la roca para mejorar la solera.

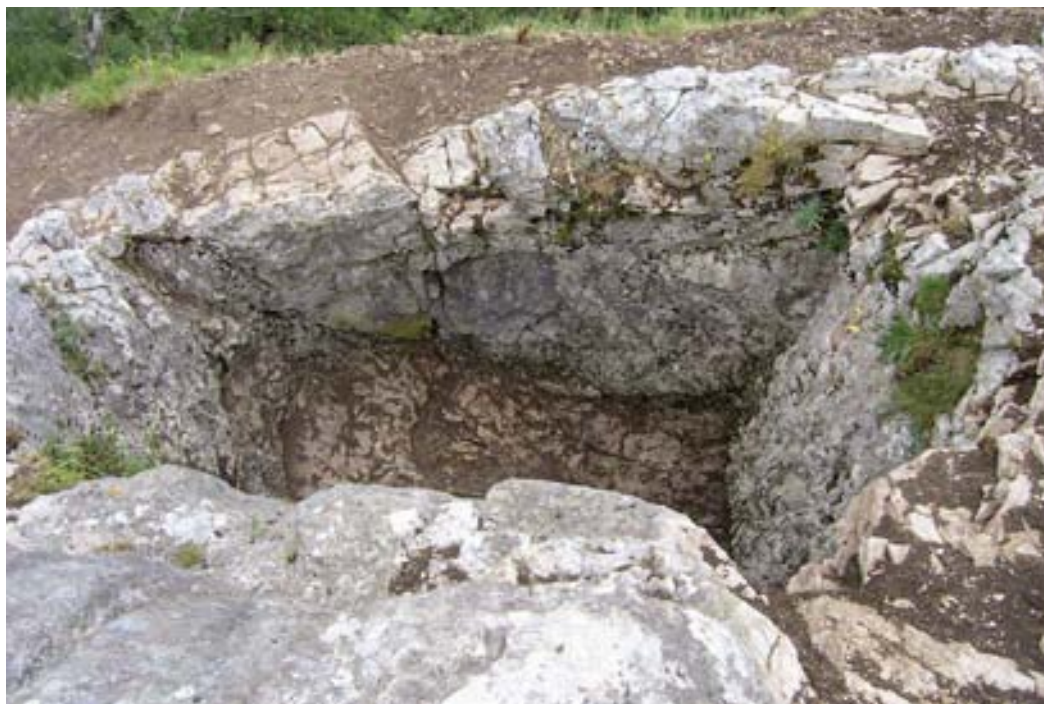
Figura 23. Irurita. Vista cenital del aljibe una vez excavado.

Horadado en la roca de forma vertical. En la actualidad tiene su fondo deteriorado, así como parte de sus paredes por erosión de la roca caliza. Sus medidas: 3 por 2,6 metros de medida y una profundidad de 1,6 metros. Su capacidad se situaba en 12.480 litros. Se aprecia argamasa en algunas juntas de la roca, por lo que es posible que tuviera un recubrimiento impermeabilizante en algunos puntos.

En el ángulo más próximo a la galería labrada hay unos toscos peldaños, que sirvieron para acceder a su interior.

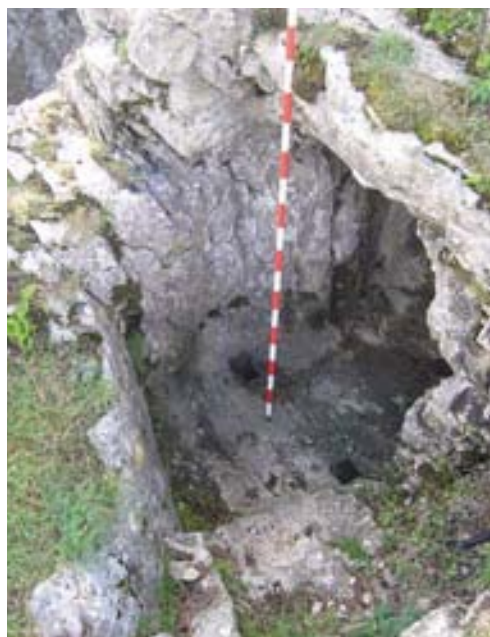
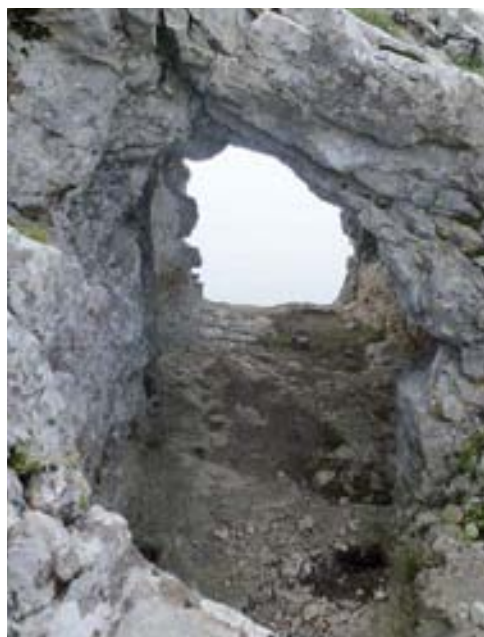
Figuras 24 y 25. Irurita. Galería-vivienda labrada de lado a lado de la peña.

Para acceder a la galería o cueva, se desciende por un paso de roca semicircular, que cuenta con una pequeña escalera de tres peldaños esculpidos en la roca y un vestíbulo, también labrado y que hace cierto chaflán. Se comprobó que dejaba espacio para poder abrir la puerta hacia el exterior, ya que el último peldaño adopta cierta forma semicircular. La pequeña abertura resultante obligaba a agacharse para acceder, dado que la altura de entrada no supera los 140 centímetros y que con el marco de madera aún se reducía más su altura. La anchura de esta puerta es de 65 centímetros aproximadamente.

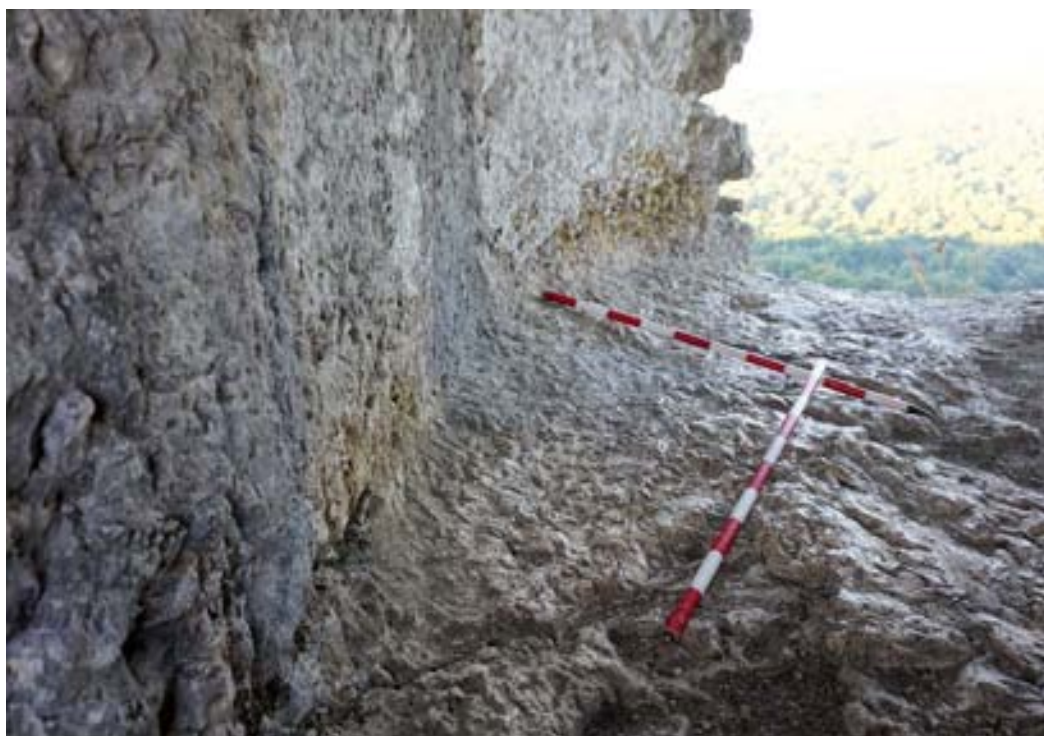
Figura 26. Irurita. La calidad de la labra es evidente.

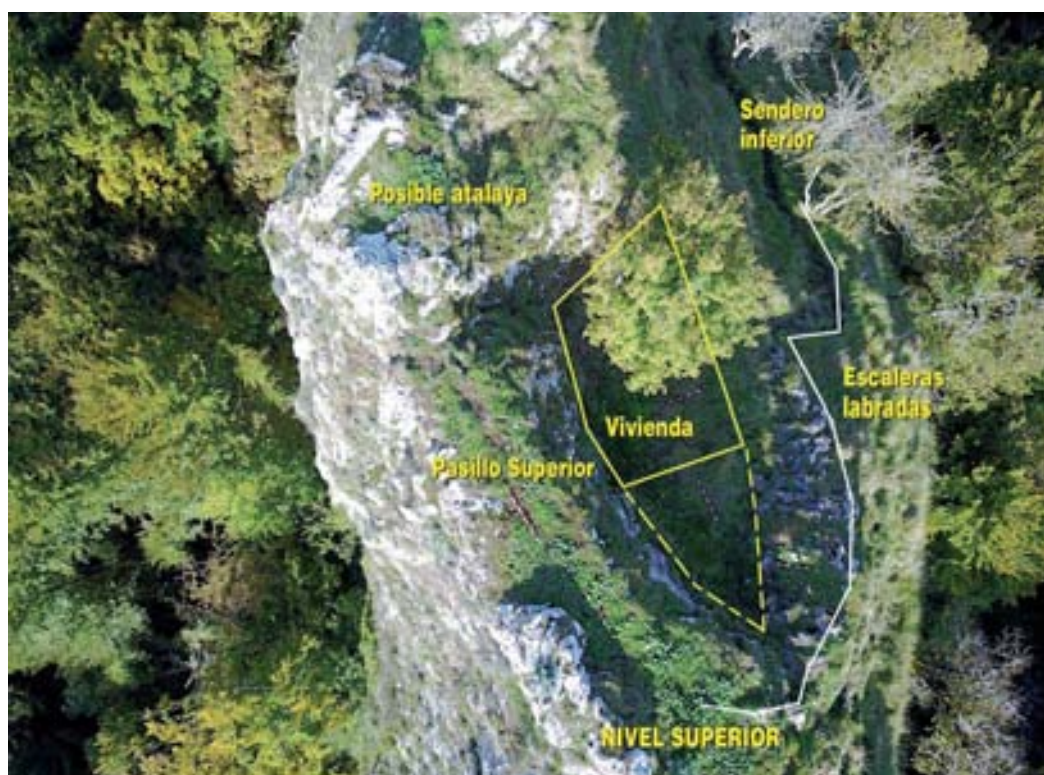
Figura 27. Irurita. Fotografía aérea cenital donde remarcamos el espacio usado como vivienda y en acceso.

Junto a la vivienda se limpiaron los peldaños de la escalera de acceso. En concreto, contabilizamos hasta veintisiete peldaños, que mostraban efectos de la erosión, pero que permitían ver con claridad los peldaños trabajados. Esta escalera comunica la parte superior con esta vivienda y el sendero de subida, que, a pesar de que hoy está tapado por los limos y restos de vegetación, antaño transcurría por un paso labrado y ascendía mediante peldaños labrados en la roca. Estas escaleras son perceptibles en varios tramos de subida, tanto en el nivel bajo como en el superior.

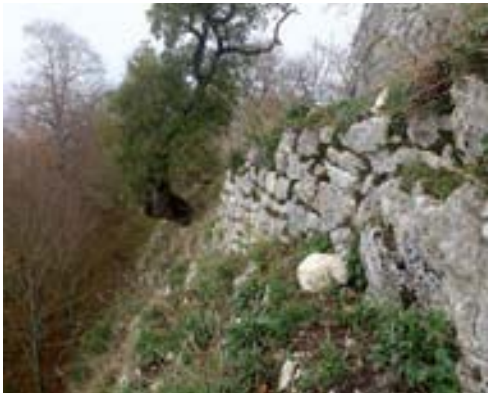
Figura 28. Irurita. Muralla del castillo de Irurita desde una roca próxima. El acceso es difícil dado el riesgo de caída.

Las medidas del recinto interior alcanzan los 13 x 6 metros aproximados de anchura (en su parte más ancha). Trayectoria semicircular con cierres en la parte oeste (zona puerta) y este. La documentación nos sitúa aquí el palacio de las Dueñas con unas medidas de 9 x 3,6 metros. La escasa anchura de esta dependencia demuestra que se buscó adaptarla a la superficie estudiada.

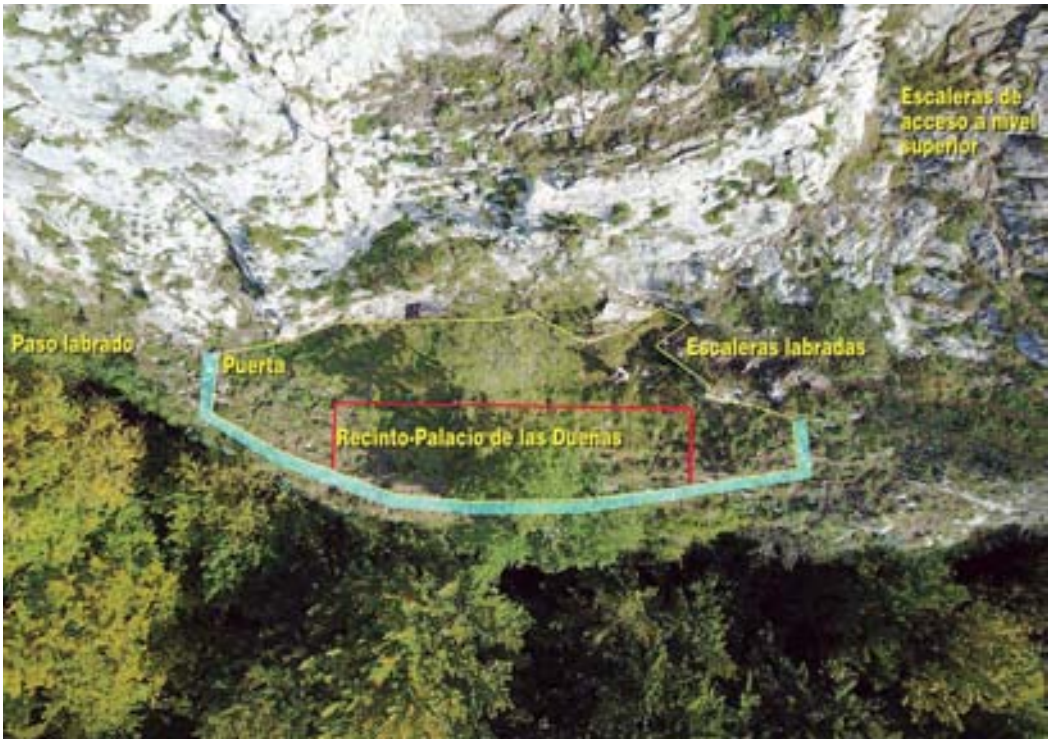
Figura 29. Irurita. Fotografía aérea cenital que muestra el recinto inferior del castillo, la muralla (en azul), y la posible ubicación del palacio de las Dueñas, que permite calcular sus medidas y la superficie del recinto. Podemos comprobar, gracias a esta toma, la inaccesibilidad y el aprovechamiento extremo del espacio que permite los huecos de la peña.

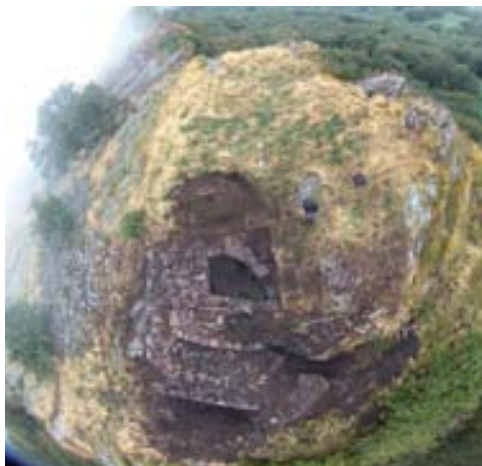
Figura 33. Ortzorrotz. Fotografía cenital del castillo.

El paramento visible es de piedra arenisca, rojiza o típica del lugar, en forma de lajas o piedras de poca altura, que se solapan unas sobre otras en una construcción a seco. Algo que es común en otras construcciones cercanas y nos pueden sugerir una forma de construcción atípica, donde influía también el ahorro económico y la facilidad de construcción a base de piedras y tapetes de hierba.

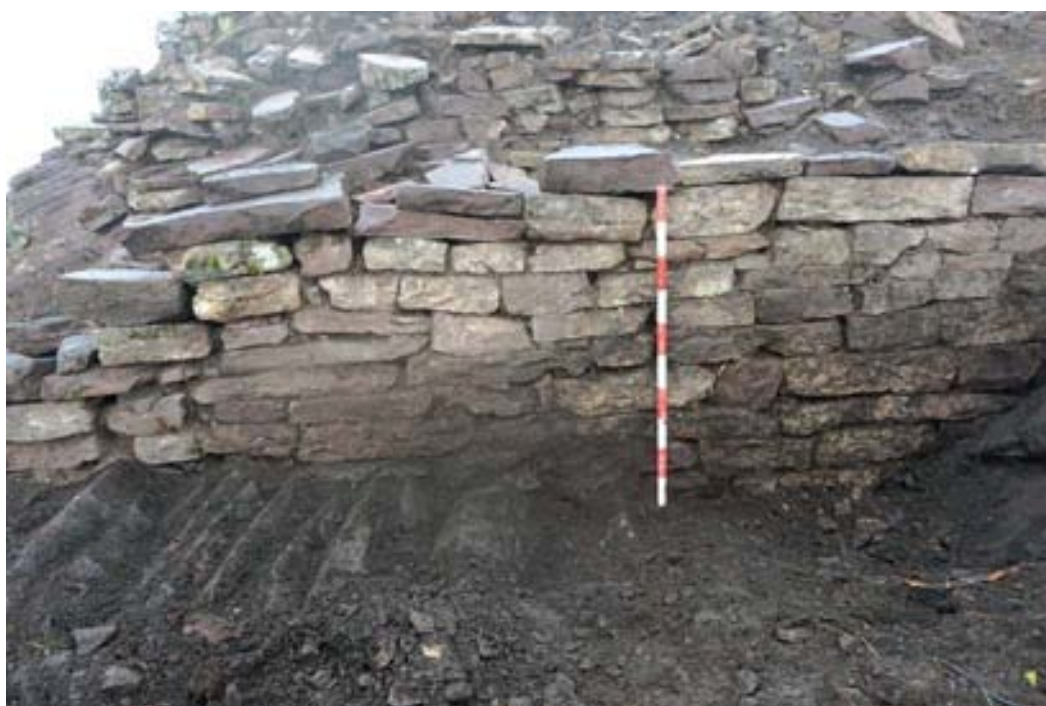
Figura 34. Ortizorrotz. Detalle de la cimentación del castillo. Apoyado sobre la roca estriada con arenisca propia del lugar. Altura máxima un metro aproximadamente.

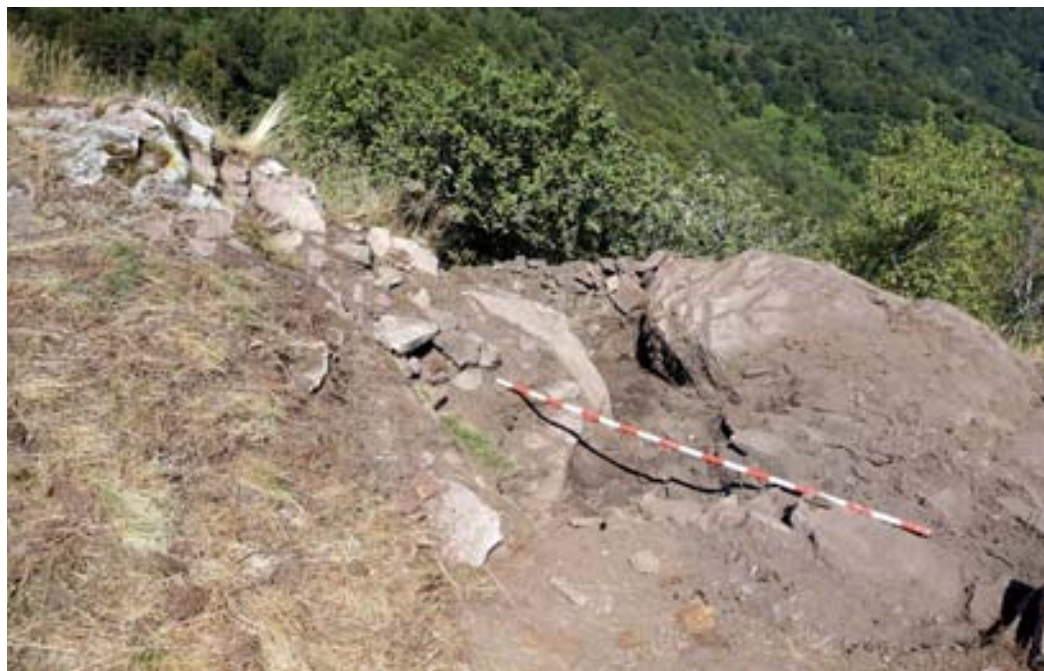
Figura 35. Ortzorrotz. Posible entrada entre muros. Lado noreste del castillo.

En la parte norte hay un paso estrecho en la roca natural, que tras trazar una pequeña curva, se introduce por una abertura a la zona propia de la limpieza y sondeo. Consideramos que se trata de una entrada, si bien no hay restos muy definidos. Es estrecha, con 60 centímetros de abertura, y usa un espacio en la roca para introducirse dentro del castillo. En este punto aparecieron gran cantidad de clavos. No descartamos que fuera una entrada secundaria, acceso a la parte norte que sirviera de paso de ronda o incluso de entrada principal.

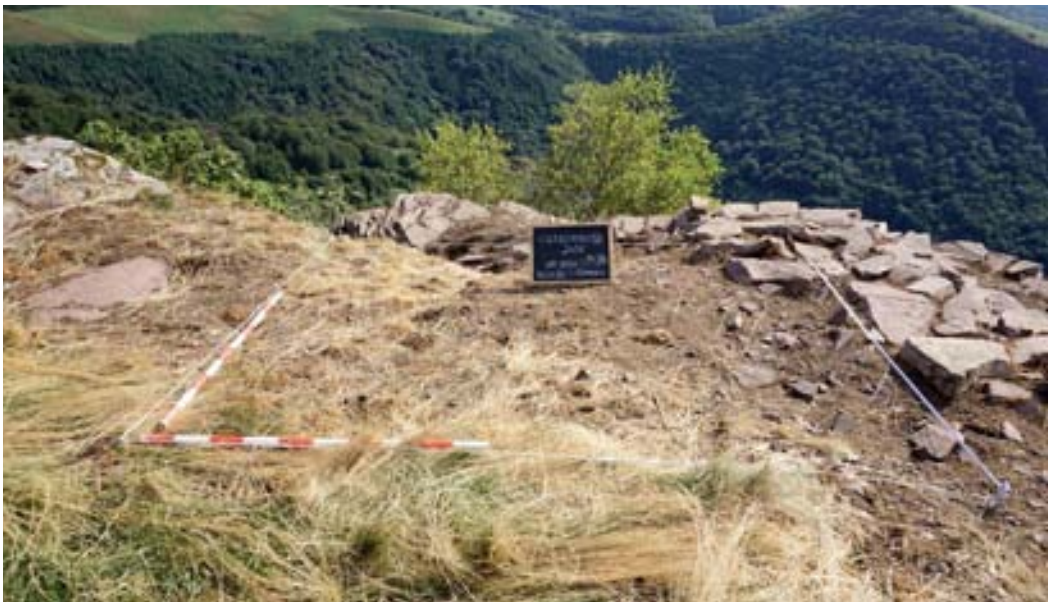
Figura 36. Ortzorrotz. Inicio Sondeo.

Comenzamos retirando la UE100 (estrato vegetal) compuesta por hierba alta, difícil de retirar, que creaba un manto duro y muy enraizado. Por otra parte, encontramos zonas donde predominaba el limo con gravilla sin hierba superior. Lo identificamos como UE100B. Esta tiene una potencia de escasos centímetros y las evidencias materiales son nulas.

Conforme retiramos la unidad UE100/100B nos aparece la cimentación de dos estructuras, que posteriormente veremos que tienen relación. La UE102 (muralla del castillo), y la UE101, situada junto al muro este. Entre ambas no hay conexión por el momento y designamos el espacio como UE104 o posible entrada al habitáculo.

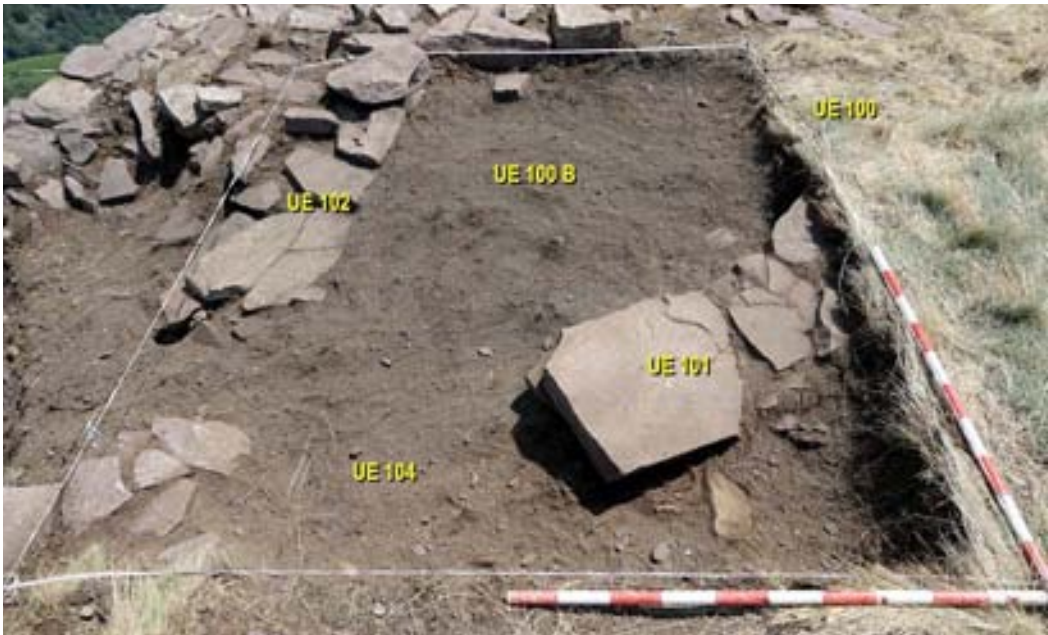
Figura 37. Ortzorrotz. Unidades iniciales del sondeo.

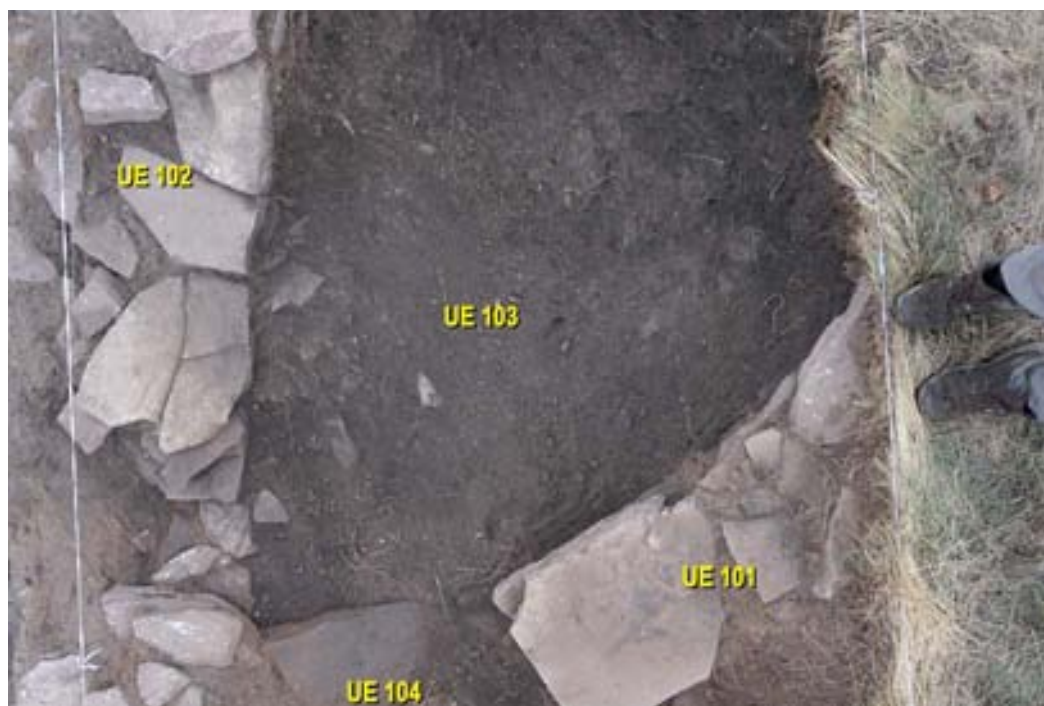
Figura 38. Ortzorrotz. UE103 estrato de Incendio. Vista cenital.

El espacio poco a poco queda claro, siendo una estructura en ángulo con cierre semicircular formando un arco hasta su unión con el muro sur. En su interior seguimos retirando el estrato UE100B, o estrato superficial de colmatación natural, hasta que aparece a continuación, y a escasos 10 centímetros de profundidad, una nueva unidad. La UE103. Esta unidad corresponde al ya conocido estrato de incendio, que nos ha aparecido en toda la excavación. Como en otros puntos, está compuesta por tierra negra, carbones, restos de piedra arenisca quemada, huesos de fauna quemados, etc.

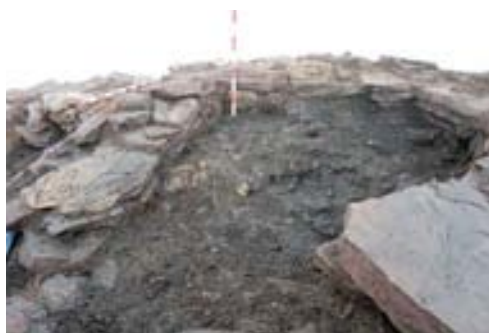
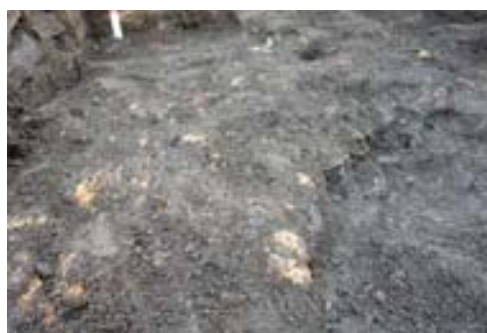
Figuras 39 y 40. Ortzorrotz. Detalle de la UE105.

Tras retirar el estrato de incendio UE103, aparece un nuevo estrato de placa o pellas de arcillas llamativas, algunas cocidas, de colores rojizos y amarillentos, colocadas entre clastos o piedras para dar consistencia. Posiblemente, se trate de un suelo creado previo a la fecha analizada, puesto que se sitúa en un nivel más bajo que el incendio. Detenemos el trabajo para documentar esta nueva unidad como UE105. En la misma placa aparece algún fragmento cerámico y restos de fauna incrustada.

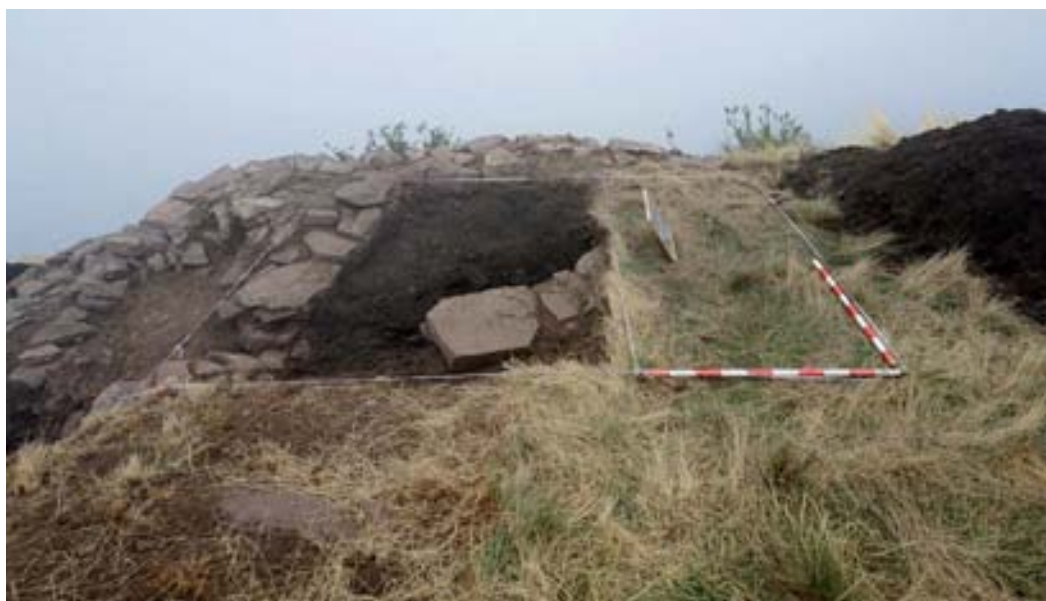
Figura 41. Ortzorrotz. Ampliación sondeo.

Llegados a este punto, decidimos ampliar el sondeo para analizar la trayectoria semicircular de la UE101, y verificar si realizaba una unión con el muro principal. Para ello ampliamos 1 metro la longitud de la cata para estudiar toda la estructura en su totalidad y comprobar como el muro de trayectoria circular se solapaba al muro principal, sito al sur. Esto nos aportará un interesante documento gráfico desde el aire para analizar el tipo de estructuras.

La retirada fue sencilla. El manto vegetal, aunque con dificultad por su enraizamiento, se retiró e inmediatamente apareció la piedra de la estructura y un ángulo de la UE100B compuesta de limo, raíces y gravilla. En poco tiempo descubrimos la trayectoria final del muro y su anchura.
