# TRABAJOS DE ARQUEOLOGÍA NAVARRA

## Intervenciones arqueológicas en los castillos roqueros de Irurita, Aitzita y Ortzorrotz. Sistema defensivo de la merindad de las Montañas

Iñaki SAGREDO GARDE

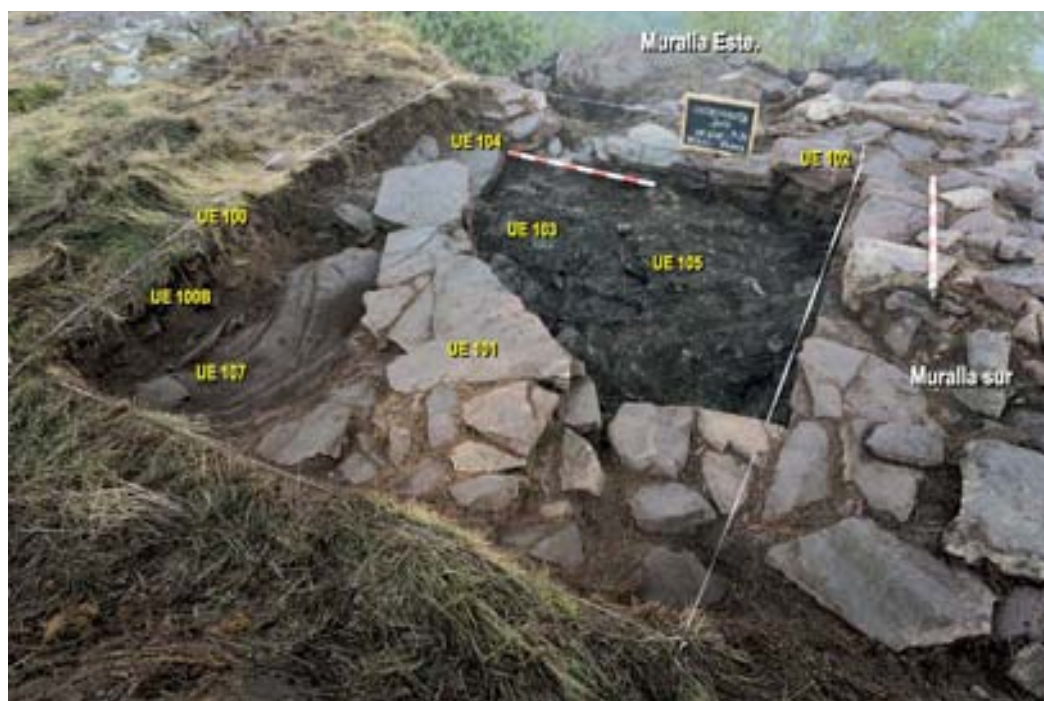
Figura 42 Ortzorrotz. Estructura semicircular UE101 que adopta en algún punto un cierto ángulo superficial, si bien en su perfil consiguen la forma de trayectoria circular. En un primer plano, a la izquierda de la fotografía, abajo, se distingue la roca natural en forma estriada. Las piedras apoyan directamente sobre la roca.

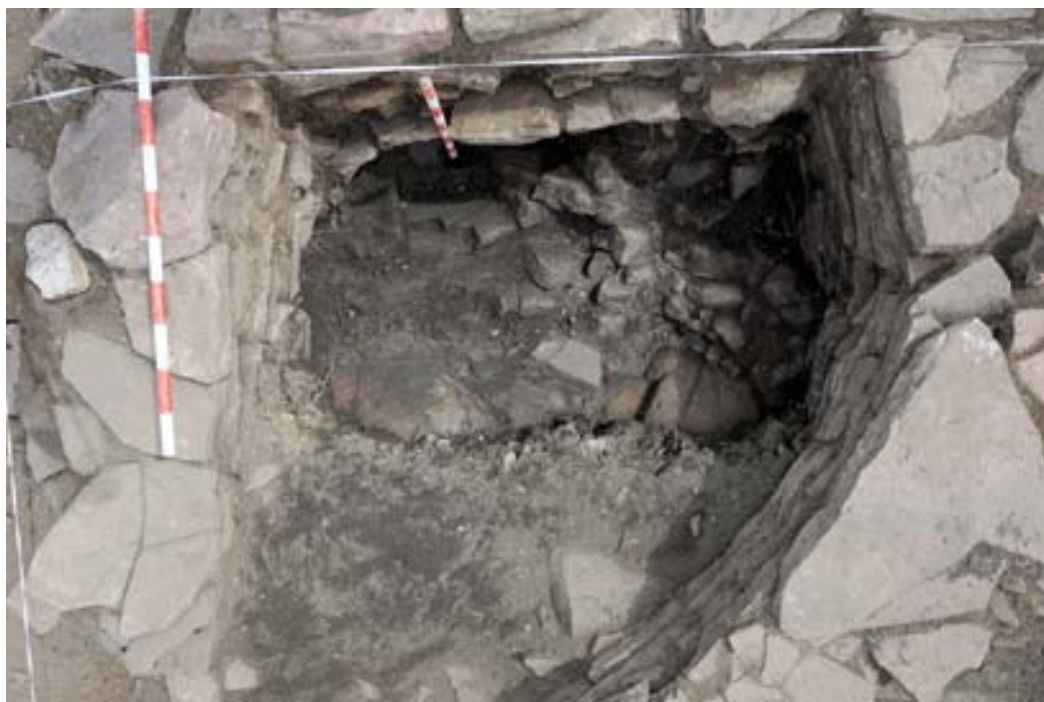
Figura 43. Ortzorrotz. Fotografía cenital de la parte final del sondeo.

Tras retirarlo apareció la roca madre UE107. Es la roca estriada o escalonada típica en los afloramientos naturales de la zona. Esta realiza un buzamiento desde el norte al sur, y es donde apoyan las piedras directamente, sin ningún tipo de trabajo de basamento. Tal y como sucede en todo el castillo.

En la parte del muro principal el muro tiene una hilera que nos marca una zapata para estabilizar la estructura. Sobresale unos centímetros más. Su trayectoria es ascendente de este a oeste como podemos apreciar en la siguiente fotografía. La zapata coincide con el punto donde se encontraba el estrato de la placa UE105, lo cual nos aporta el dato de un suelo realizado a propósito, mientras que la UE106 es un relleno del mismo.

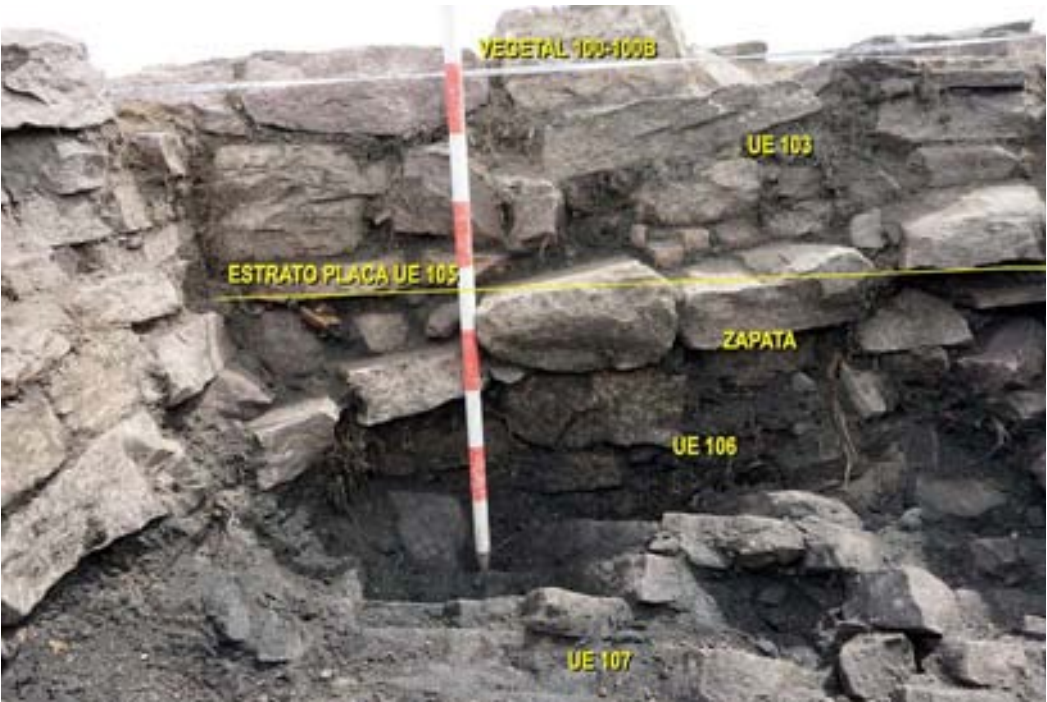
Figura 44. Ortzorrotz. Señalización de las unidades en el perfil de la estructura. La potencia nos la muestra el jalón.

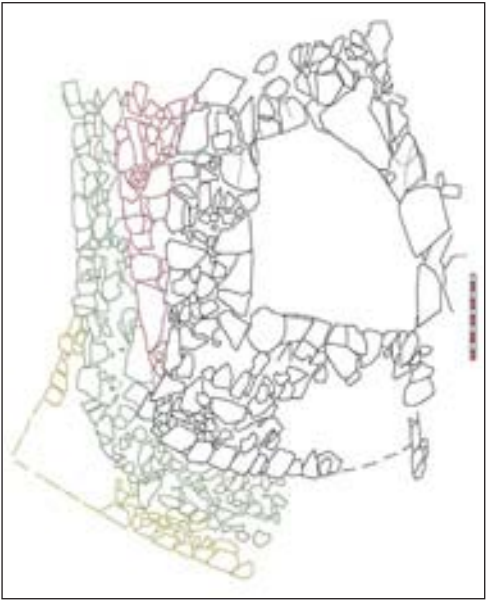
Figura 45. Dibujo a escala y croquis del cuaderno de campo marcando las distancias en detalle durante el análisis constructivo.
