TRABAJOS DE ARQUEOLOGÍA NAVARRA

Sondeos 4 y 5. Excavación arqueológica en el castillo de Valtierra. Campañas de 2019-2020

Juan José Bienes Calvo, Óscar Sola Torres

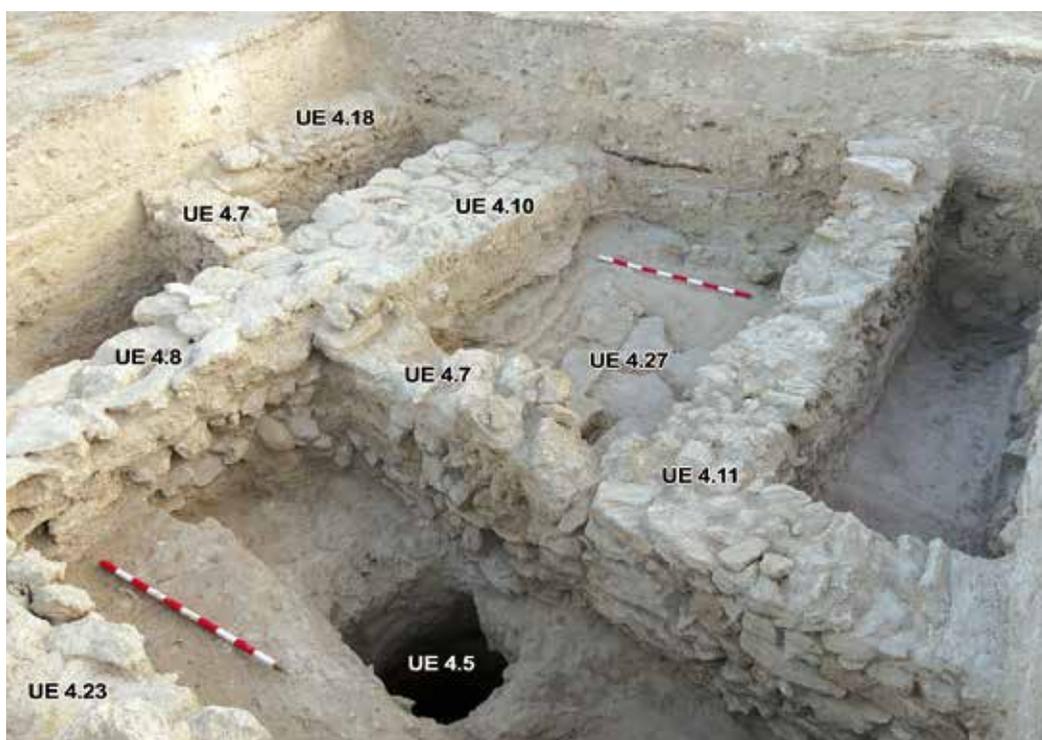
Figura 1. Estructuras. Sondeo 4.

La más moderna corta a la anterior, amortizando parte de las estancias antiguas. Sus muros (UE 4.8, UE 4.23) están formados por piedras de yeso unidas con barro y colocadas siempre en posición horizontal. Se trataría de cimentaciones. Curiosamente, el trazado de las estructuras no estaba cubierto por la capa de piedras y cal, de lo que se deduce que estos muros tenían más altura cuando se echaron estas capas. Al expoliarse los muros siguieron quedando inconexas.

Las estructuras más antiguas conservan mayor potencia en altura, ya que corresponden a un urbanismo amortizado por la segunda fase, tras un proceso de potente colmatación. Sus muros (UE 4.7, UE 4.11, UE 4.18) también están formados por piedra de yeso cogidas con barro, pero tienen un tamaño menor y en varias hiladas se marca *spicatum* de buena factura.

En esta primera fase se diferencian cuatro espacios, siendo tres de ellos de interior de vivienda y otro cuarto exterior. En este espacio exterior las capas de suelo están formadas por piedras pequeñas y gravas apisonadas y es donde se emplaza el silo o pozo que encontramos en 2019. El espacio más cercano al pozo, ya en el interior de la vivienda, presenta suelo enlosado con una gran acumulación de materia orgánica ver-dosa, existiendo en el rincón más cercano al pozo un par de losas (UE 4.27) que dejan un canalillo que atraviesa el muro y desagua en el pozo. Nos encontraríamos con una letrina asociada a un pozo ciego, en una estancia con acceso a un patio o calle (adarve).

Esta letrina se amortiza por un suelo de tierra pisada donde se coloca un muro de compartimentación construido con adobes (UE 4.10), manteniéndose la puerta de acceso desde el patio o calle.

Independientemente de poder constatar cronológicamente las dos fases, la zona donde se ha planteado el sondeo 4 nos pondría ante un urbanismo perfectamente conservado de un poblamiento comprendido entre los siglos IX al XII, que muy pocos yacimientos del mundo andalusí conservan, ya que las diferentes reformas bajomedievales generalmente lo acaban modificando.

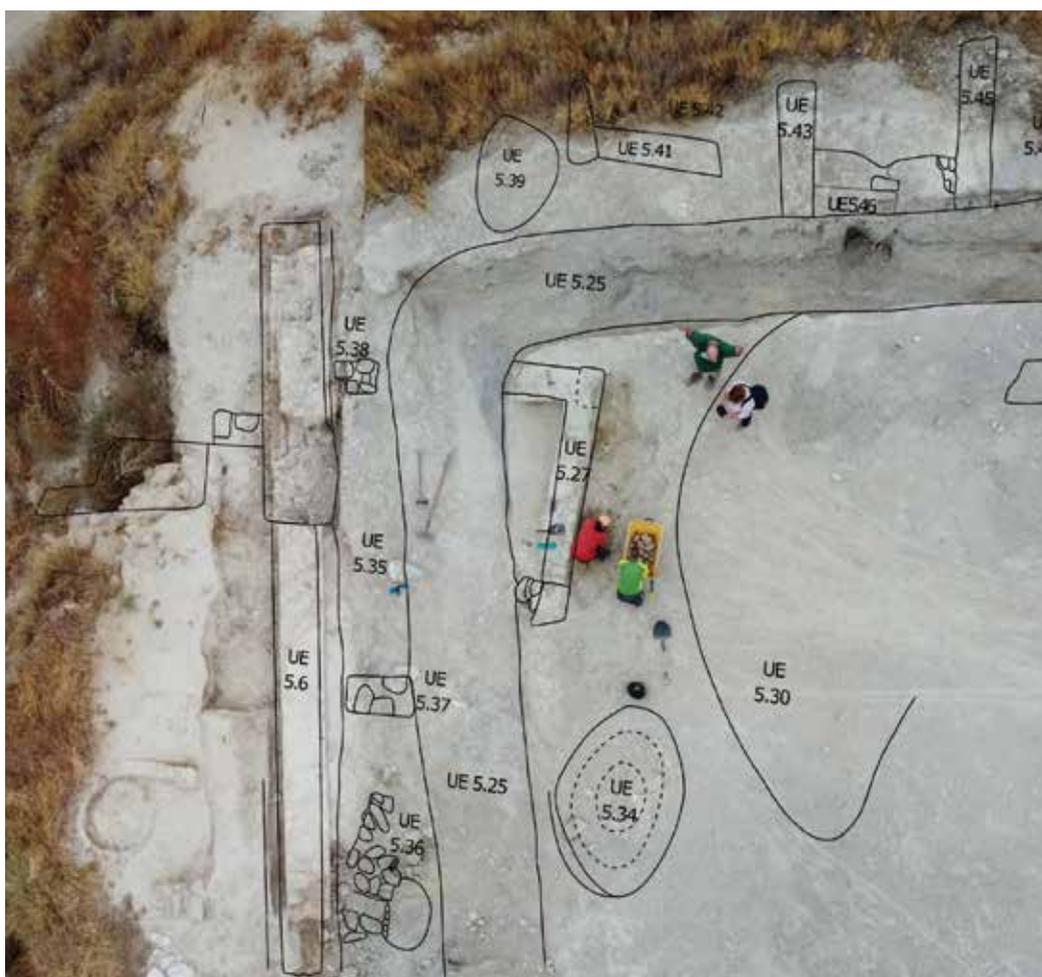
Figura 2. Área de excavación. Sondeo 5.

Desmontando en la ladera, se tocó una estructura muy compacta (UE 5.6), perpendicular al muro conocido y de una composición totalmente diferente, ya que el muro nuevo tenía tramos encofrados con ladrillos o con piedras y una argamasa con un tono marrón rojizo. Una vez quitados todos los rellenos revueltos que se pudieron extraer por medios mecánicos, se procedió a una excavación manual que permitiera ver la conexión de las dos estructuras.

El muro de argamasa encofrada es muy compacto, tiene una longitud de 9 m y una anchura de 70 cm, viéndose en sus caras las improntas de los tabloneros y los tramos de construcción, estando uno de ellos formado por ladrillos. A ambos lados del muro se ha excavado parte de su zanja de cimentación, apareciendo en ella algunas lozas que indican que su cronología ha de llevarse al siglo XV.

De esta manera dejamos vista parcialmente la primera de las estructuras conocidas, un muro hecho contra terreno formado por piedras de yeso cogidas con argamasa blanca. Al ir descubriendo el tramo visto en ladera, este dobló en ángulo recto con una mayor conservación en altura, viendo que su cara vista estaba revestida de ladrillos y tomaba una curva extraplomada de una bóveda cortada. Ante esta evidencia nos encontrábamos ante una torre existente en el ángulo nordeste de la fortificación, de la que solo quedaba el ángulo más interno. El nuevo muro, revestido de ladrillo, se continuó excavando hacia el este, pero finalizó sin solución de continuidad con las dos esquinas de su grosor perfectamente verticales en ladrillo y marcándose la impronta de un arranque de arco. La torre presentaría una zona abovedada en su parte inferior abierta al exterior, desde donde poder acceder a una pequeña puerta de acceso en el ángulo interior de la torre, quedando marcada en los muros descubiertos.

A esta puerta se accedería desde el interior del castillo por un pasillo soterrado, cuyas estructuras se expoliaron previamente a la construcción del otro muro, el de argamasa encofrada. La zona donde estaría ubicado este pasillo se delimita perfectamente entre el muro encofrado y los niveles arqueológicos antiguos, cortando estos últimos, con una anchura de 1,40 m.

La excavación de uno de estos rellenos delimitó una gran zanja en ángulo recto (UE 5.25), en cuyo interior se recogieron varios casquillos de cartuchos para fusil, un puchero de cerámica vidriada verde y parte de una bota. Esta zanja la hemos considerado trinchera defensiva de la Guerra Civil, aunque no hay documentada actividad militar no descartamos que se trate de un puesto de vigilancia.

Dada la gran destrucción de niveles antiguos en este sector nordeste del yacimiento, nos centramos únicamente en la franja intacta junto a los muros de fortificación medieval y entre la trinchera y el cortado del cerro. En esta banda pudimos descubrir algunos tramos de muros de factura típicamente islámica (UE 5.27, UE 5.37, UE 5.38, UE 5.41, UE 5.43, UE 5.45), con materiales no más modernos del siglo X, sin que aparecieran más restos de fortificación del castillo.
