TRABAJOS DE ARQUEOLOGÍA NAVARRA

Arqueología en el castillo de Arguedas. Intervenciones de 2019 y 2021

José Manuel Martínez Torrecilla, Luis Navas Cámara,
M.^a Asunción Antoñanzas Subero

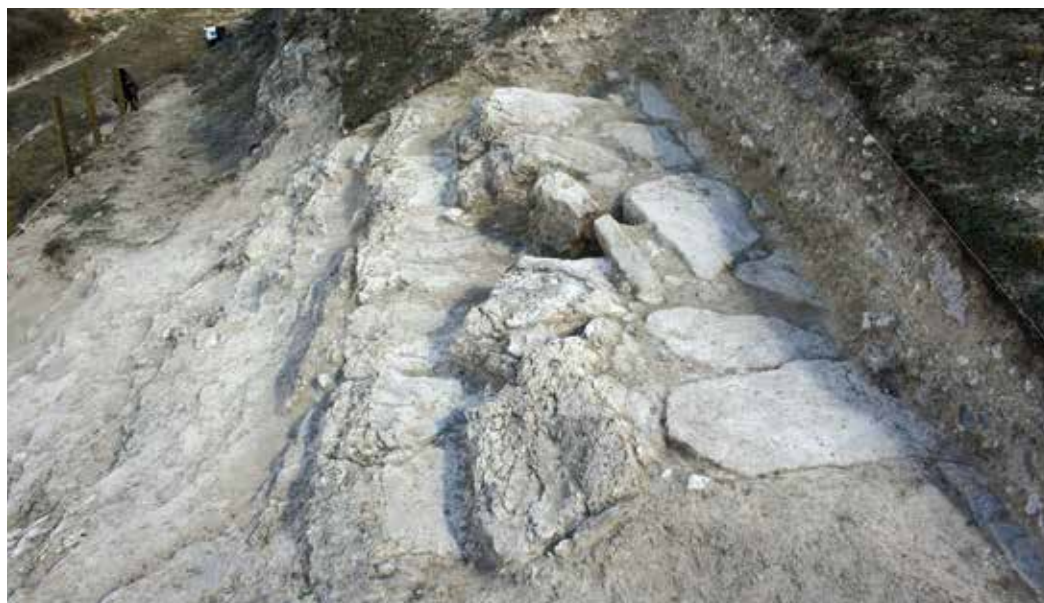
En el sondeo 1, de 5 x 5 m, se documentó una torre rectangular realizada en sillería de aljez (UE 102), de 3,10 m de anchura que sobresale de la línea del muro de cierre 1,84 m. Se apreciaba la continuidad del muro, hacia el oeste, 1,84 m dentro del sondeo. Delante

Figura 1. Torre en el sondeo 1 (UE 102).

de este muro, ladera abajo al norte, se excavó parte de un muro de mampostería (UE 103), con alternancia de hiladas con piezas verticales y otras horizontales. Este muro ya se encontraba visible y se prolongaba hacia el oeste fuera del sondeo con una longitud total de 18 m. Funcionaría como muro de aterrazamiento delante del cierre de sillería del castillo.

Por otra parte, sí que ha podido comprobarse la existencia de una zona de paso entre el muro de sillería (UE 102) y el muro de aterramiento (UE 103), primero con morteros de yeso regularizando la roca, que adosan contra los dos elementos, confirmando un uso simultáneo, y después con el aporte de restos de argamasa, ya procedentes de escombros, pero bien compactados y asentados (UE 108).

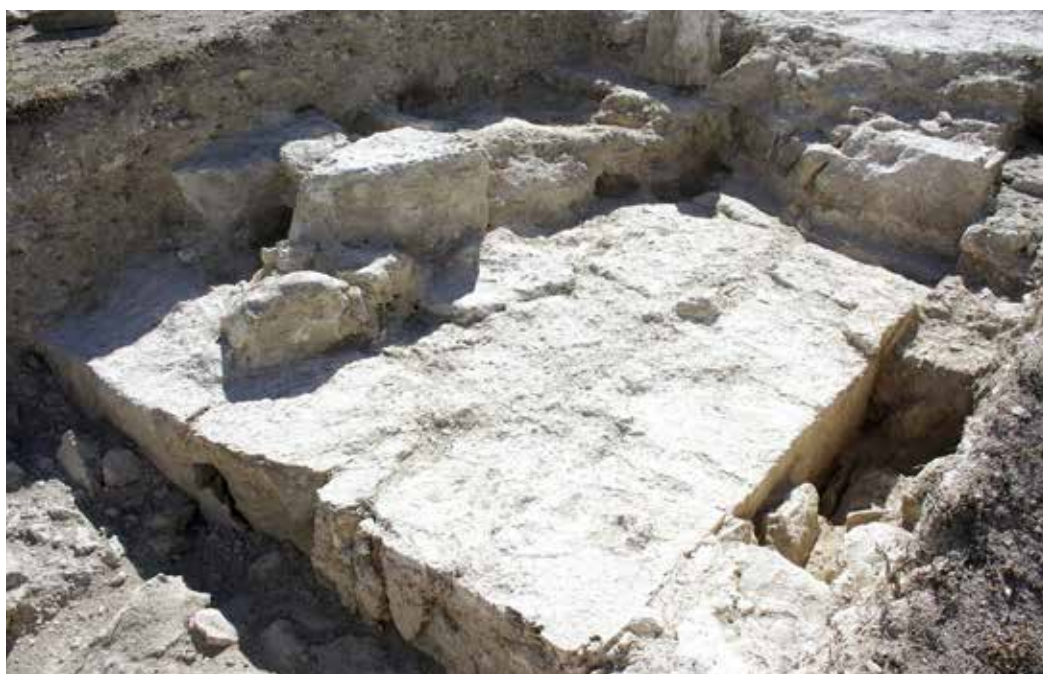
El sondeo 2, de 3 x 15 metros, se planteó perpendicular al foso en la esquina noreste del castillo. Se documentó una secuencia compleja. La estructura más destacada es la esquina de un edificio rectangular de sillería a dos hojas (UE 212, 215, 218), con espesores entre 1,25 y 1,60. Desconocemos las dimensiones del edificio, pero la calidad y las medidas de la fábrica parecen corresponder a un elemento de gran tamaño y altura, quizás una torre. En todo caso se trata de un edificio que se construye exento, por este lado, de los muros que delimitan el castillo. Uno de los muros de cierre, una obra de sillería de yeso con almohadillado, viene a adosarse a la esquina noreste del edificio, alineándose con su fachada este. Este muro (UE 226) cuenta con un espesor de 1,80 m de sillería a dos hojas y continúa su desarrollo hacia el oeste hasta enlazar con la torre del sondeo 1.

Figura 2. Esquina del edificio UE 215. En la parte inferior se observa el adosamiento del muro de cierre del castillo (UE 226).

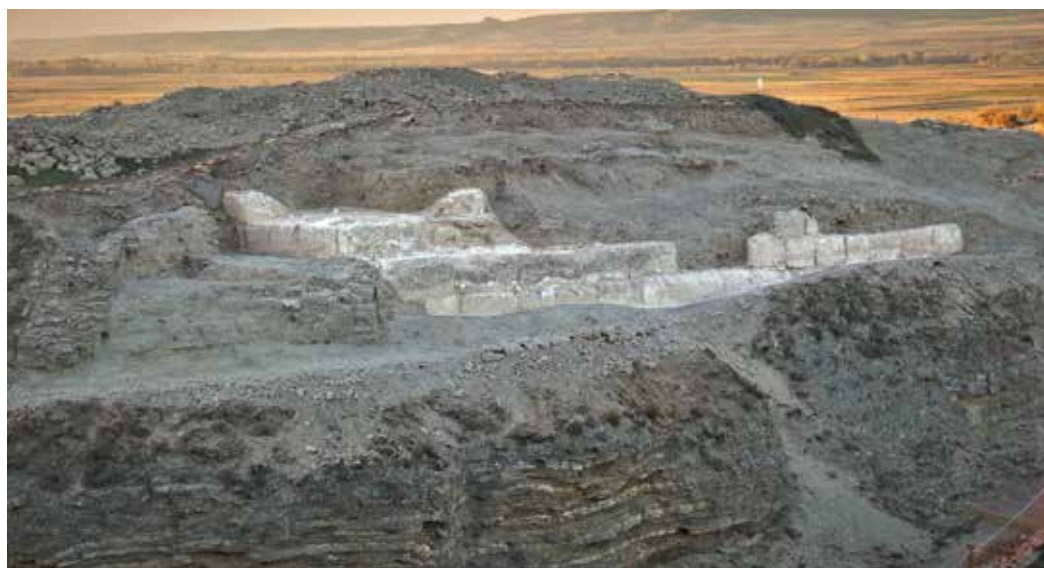
La intervención en el área 2 no ha aportado ningún elemento de la fase más antigua, la que correspondía a la esquina de un edificio de sillería (UE 215), pero ha quedado perfectamente delimitado el muro de cierre del castillo desde el punto que adosa al edificio hasta el final del área 1. Se trata de un muro con dos hojas (UE 226), la exterior con grades sillares de aljez labrados y en algunas hiladas con almohadillado, y la interior con grandes bloques de alabastro simplemente desbastados. La mayor parte de los sillares presentan una planta trapezoidal, con labra en la cara visible, en los lechos y sobrelechos mientras que las caras de junta se encuentran labradas en la zona cercana a la cara visible, con cincel plano en la junta y con picón en el resto de la cara. La parte trasera está simplemente desbastada.

Los almohadillados se realizan con labra de hacha oblicua y los marcos con cincel plano. Los marcos tienen una anchura entre 3 y 5 cm. El almohadillado sobresale de los marcos hasta 5 cm.

Las juntas, tanto verticales como horizontales, tienen relleno de argamasa de yeso, pero el ajuste de las juntas verticales es muy perfecto, sobre todo en las hiladas almohadilladas. Las juntas horizontales también tienen un buen ajuste general, pero en algunas de ellas se utilizan ripios.

En alzado, se conservan tres hiladas sobre un zócalo, también de grandes sillares, que sobresale un máximo de 25 cm de la alineación del muro. La primera hilada es lisa, mientras que la segunda y la tercera tienen almohadillado. Tienen una altura de 55 cm la primera hilada, 55 cm la segunda y 47 cm la tercera.

La longitud de los sillares es variada, la mayoría está entre 55 y 85 cm. El sillar más largo corresponde a la esquina de la primera hilada, con 110 cm, aunque hay otro similar en la primera hilada del área 1. Los de menor longitud, con 18 y 32 cm, pueden corresponder a tizones. La anchura de los sillares del paramento exterior está en torno a 80 cm y el grosor del muro es de 1,90 m en el tramo orientado este-oeste y 1,55 en el norte-sur.

Figura 4. Vista del muro de sillería (UE 226).

La extensión total del tramo orientado norte-sur, que adosa contra el edificio más antiguo, es de 4,38 m.

El tramo este-oeste desde la esquina hasta la torre del sondeo 1 es de 14,12 m. Y la medida total de la parte excavada en este tramo, incluyendo las dos áreas, es de 23,15 m.
