TRABAJOS DE ARQUEOLOGÍA NAVARRA

Cerco de Artajona. Actuaciones en el frente norte en 2021

Nicolás Zuazúa Wegener, Carlos Zuza Astiz

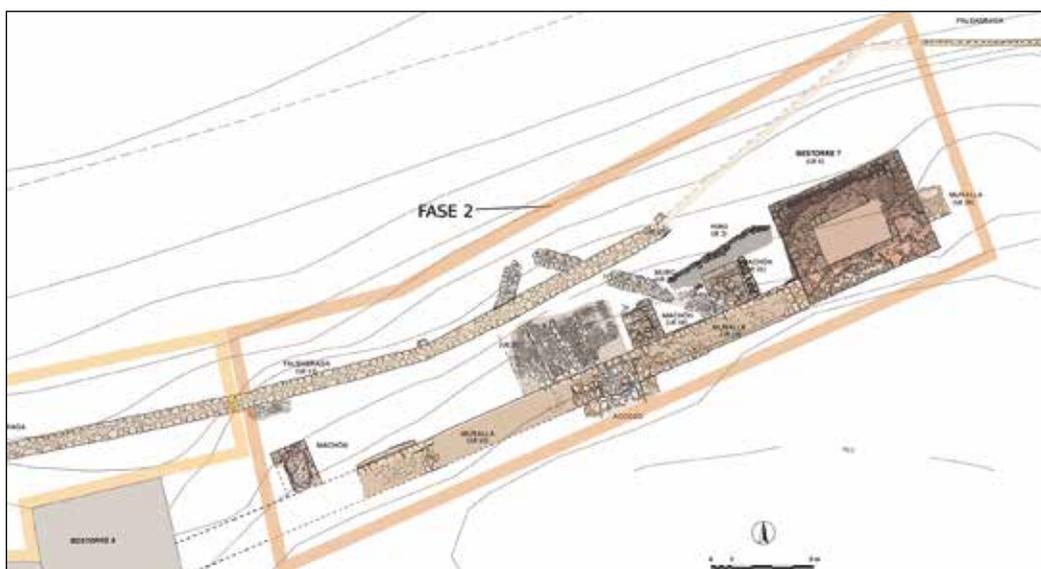
Figura 1. Plano general con la planta del frente norte del cerco.

El elemento más antiguo es un muro de gran porte (UE 3), que se localiza en sentido este-oeste, en paralelo a la muralla del cerco pero que sobresale 2,70 metros respecto de la misma. Es un muro formado por lajas de arenisca local a modo de sillarejos apaisados, colocados a hueso. El lienzo está construido a dos caras, aunque de la posterior apenas se puede ver el alzado, al tener en su mayor parte restos más modernos por encima que no se desmontan. Se constata que es anterior a las fortificaciones, ya que la zanja de cimentación excavada para la construcción de la bestorre n.º 7 la seccionó, y la línea de muralla se asienta sobre ella.

La bestorre, presenta una estructura de planta rectangular, con unas dimensiones de 6,25 metros en sentido este-oeste (longitudinalmente con la muralla) por 4,75 metros en sentido norte-sur.

Cuenta una serie de estructuras en la cara norte. Por un lado, hay un gran contrafuerte exterior (UE 21), que además se encuentra imbricado con el lienzo, siendo por tanto una obra contemporánea. Se trata de un contrafuerte que tiene unas dimensiones de 1,7 m de anchura y 2 m de desarrollo. Presenta fábrica de sillarejo y un núcleo central de piedras irregulares trabadas con mortero de cal. Se esciona en la cara norte llegando a montarse parcialmente sobre el muro UE 3 ya referido. Por el aspecto y situación puede interpretarse como un contrafuerte de la muralla medieval quizás también como elemento de refuerzo del acceso al cerco de ese punto. Un aspecto a destacar es que el muro UE 24, que como veremos más adelante parece corresponder a un baluarte o esperonete de en torno al s. XV, le pasa por encima.

Situada 2,5 m más al oeste hay otra estructura similar (UE 18). Tiene planta rectangular de 1,5 m de anchura, un desarrollo de 1,8 m de longitud y, en este caso, se adosa al lienzo de muralla. Presenta una fábrica similar a la anterior. Sobresale a modo de contrafuerte de la muralla hacia el norte. Parece poder relacionarse con otra estructura similar situada más al oeste, ya cercana a la bestorre n.º 8. Por su situación y características, lo más probable es que se trate de estructuras complementarias al lienzo original del cerco y que sirven para estrechar el camino de liza entre la muralla y la falsabraga hasta la puerta, mejorando así la defensa y dificultando el paso de los atacantes. Sería muy probablemente una obra contemporánea a la propia falsabraga o algo posterior, pero enmarcada en las obras de refuerzo y mejora de la defensa del acceso. Posiblemente se pueda relacionar también con la puerta en recodo de la falsabraga situada en las cercanías del actual acceso norte del cerco.

El siguiente elemento es un muro en ángulo (UE 24); mide 0,70 m de anchura y lleva dirección NO-SE. Se adosa al lienzo de muralla y a la falsabraga y se superponía al refuerzo (UE 21). Dicho muro tiene un desarrollo conservado de más de 9 m, continuando hacia el NO más allá de la línea defensiva que marca el antemural y gira en ángulo de 90 ° en dirección SE-NO, formando un elemento saliente de planta triangular.

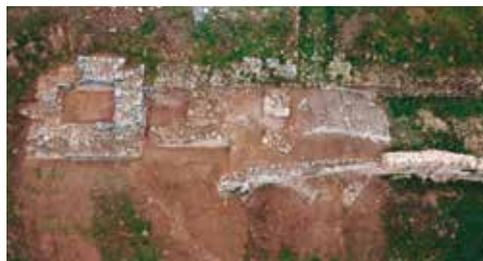
Figura 2. Vista aérea del área intervenida en 2021.
