## Puesta en valor del castillo de Larraga. III campaña arqueológica. Año 2021

Iñaki Sagredo Garde, Julen Azcona Pérez

Promotor: Ayuntamiento de Larraga.

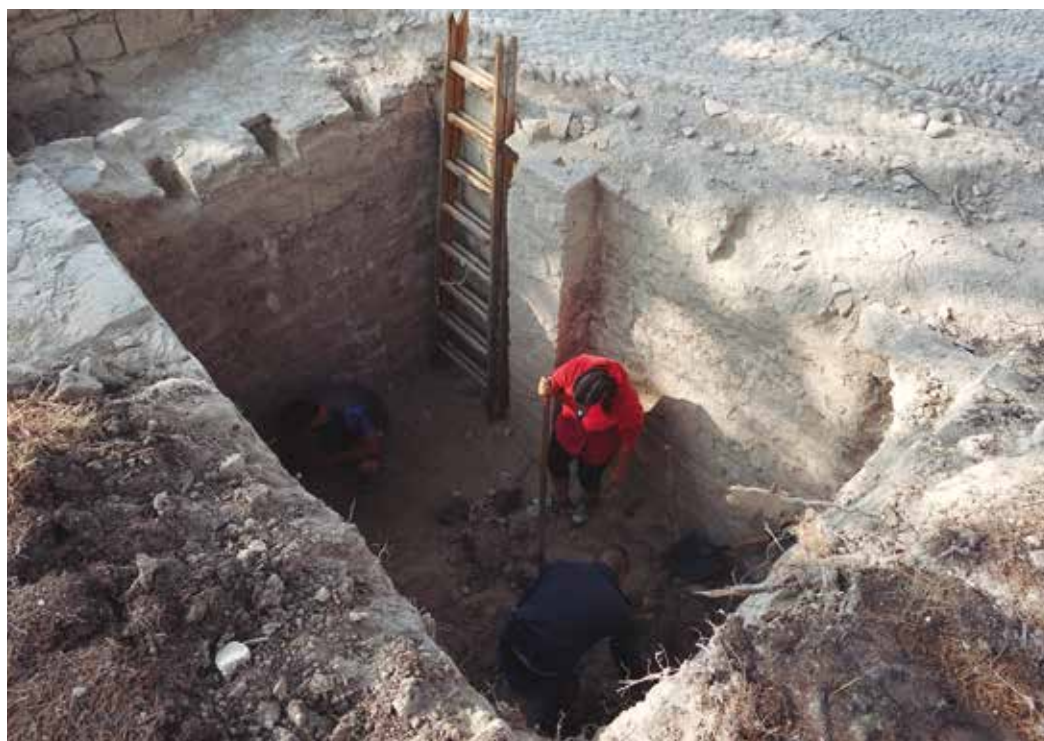
Figura 1. Excavación del depósito bodega del fuerte.

El único espacio reseñable por contar con algunas evidencias materiales es la colmatación del sector 4, o cubrimiento de la pequeña bodega, en cuyo estrato de relleno, que denominamos UE 211, aparecen restos de derrumbe, pero también evidencias materiales como restos de tinajas vidriadas muy fraccionadas cuya función fue para guardar líquidos. El tamaño de algunos restos cerámicos nos ayuda a pensar en que la función de esta pequeña sala era la de lugar de almacenaje, tipo bodega.

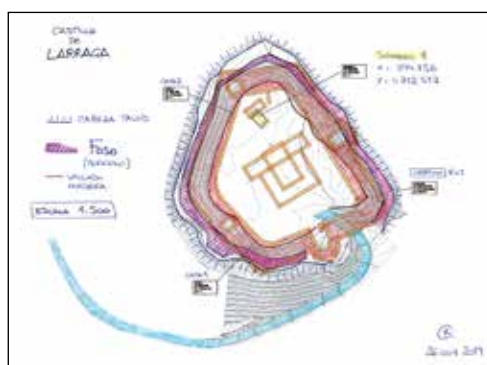
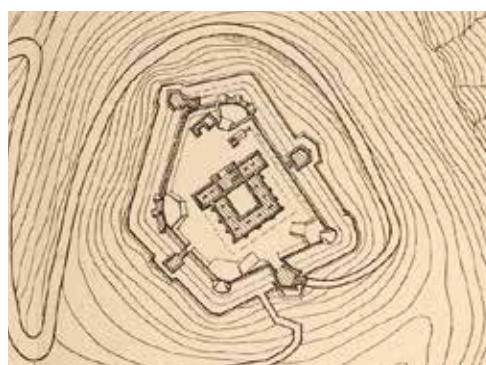
Figuras 2 y 3. Planos del castillo en detalle.

Los trabajos se han realizado siguiendo un patrón establecido desde la campaña anterior y este era el análisis estructural siguiendo las lecturas que el plano del fuerte del siglo XIX nos ofrece.

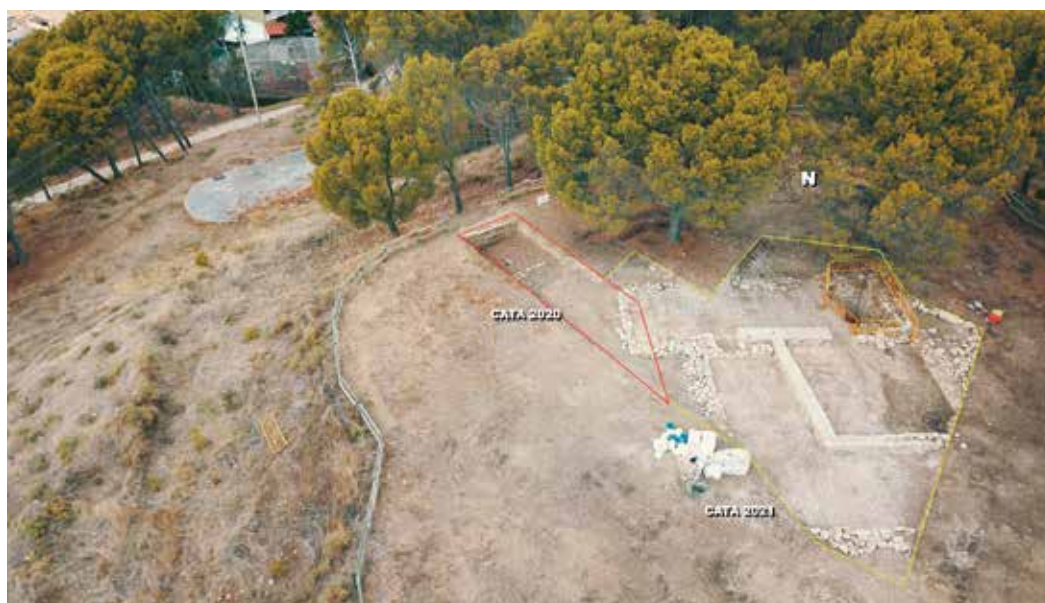
Figura 4. Superficie abierta en la campaña 2021.

Continuando con los trabajos realizados en la II Campaña y como objetivo de la puesta en valor de los edificios del fuerte, se ha procedido a abrir una cata en área, con una extensión de 170 m<sup>2</sup> y con una silueta con tendencia al triángulo dada la situación de varios árboles que se sitúan próximos a la zona norte del yacimiento cuyas raíces afectan a las estructuras.

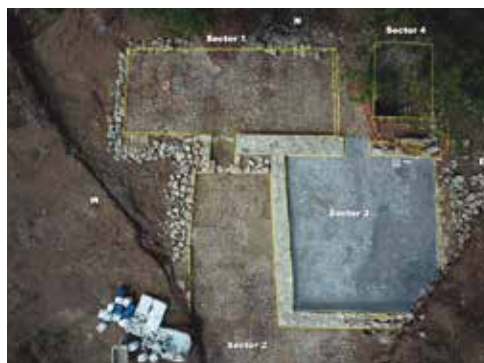
Figura 5. Sectores.

Comenzando por la zona norte, se ha ido acotando la superficie de trabajo mediante los sectores 1, 2, 3 y 4 siguiendo una orientación W-E.

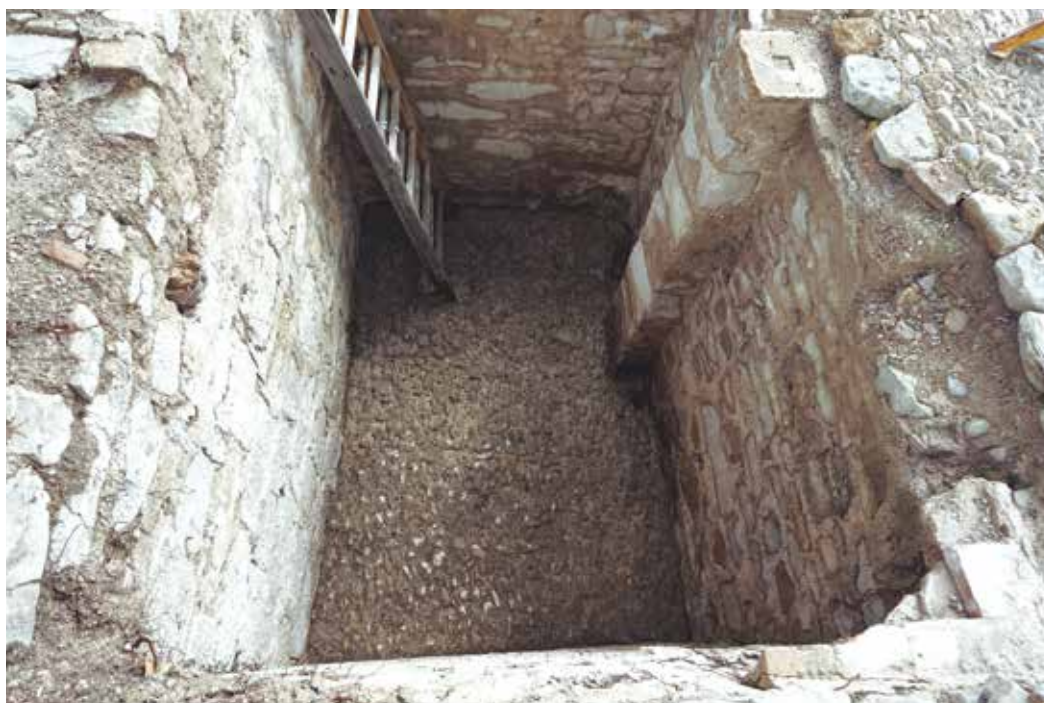
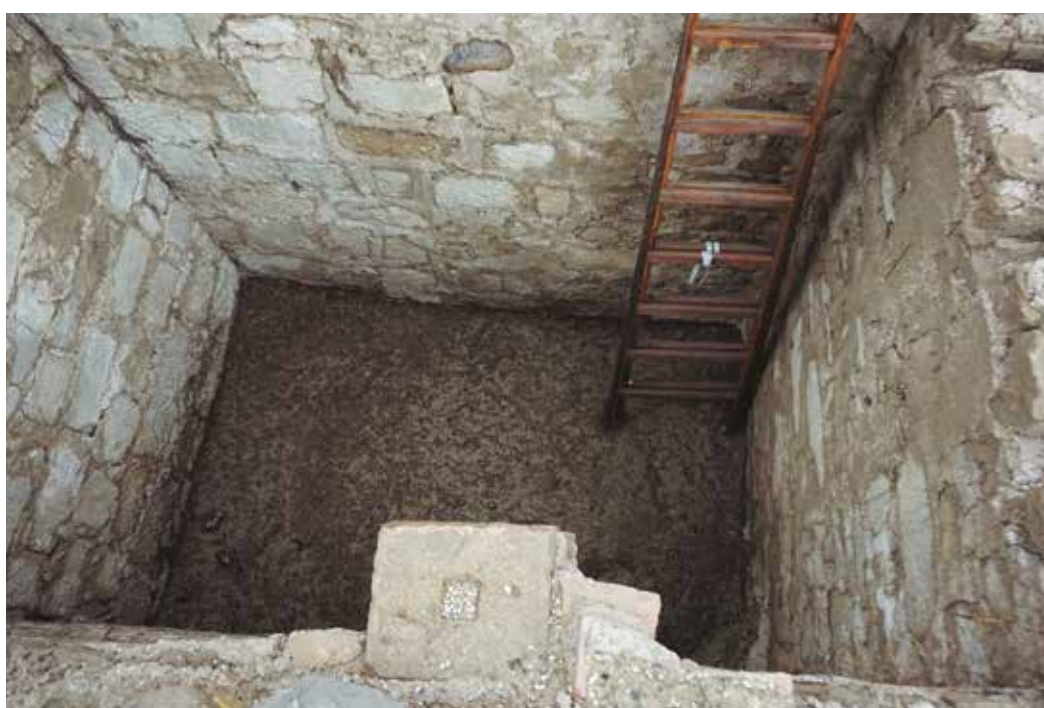
Figuras 6 y 7. Zona de bodega, antiguo depósito. Medidas de la bodega: 278 cm por 200 cm y una profundidad hasta el suelo visible de 210 cm. Es posible que en el espacio original se llegara a los 270-300 cm por lo menos.

El plano no describe la zona baja del edificio, cuyos restos son los que aparecen en la intervención arqueológica, y por tanto no sabemos datos de interés, como el hallazgo de la pequeña sala de sótano que pudo servir de depósito de agua dadas sus características, pero que tuvo un reaprovechamiento posterior. El paramento es de piedra esculpida a la perfección unida con argamasa. Las medidas son algo reducidas, pero su profundidad alcanzaba un nivel mayor que el que presenta en la actualidad, cuyo fondo se ha construido con un suelo de cuarcitas.

Un capítulo aparte es el depósito subterráneo. Se comprueba aquí el uso de argamasa para la unión de las piedras, que por otra parte están dispuestas en perfecta sillería. El tejado de esta estancia se realizó con terrazo y abundante yeso. Algunos bloques de yeso dejan ver la impronta de ramaje o cañas, elementos constructivos que solían usarse para aplicar el yeso y permitir su secado.

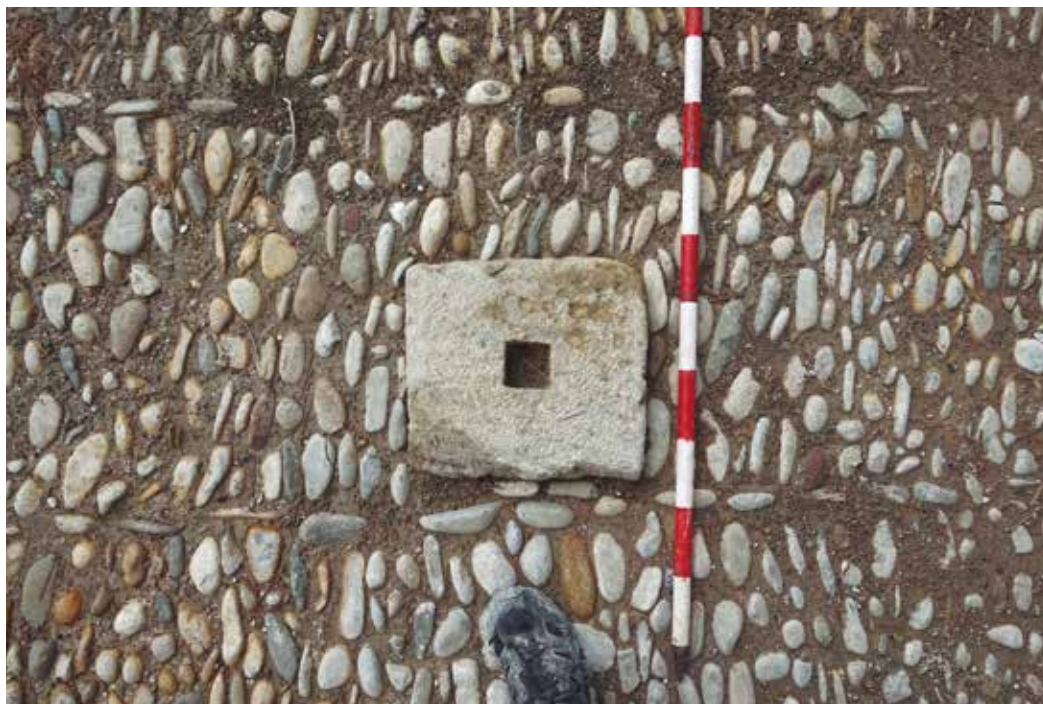
Figura 8. Detalle del apoyo de columna.

Respecto al pavimento visible en todo el edificio, comprobamos que se trata de un enchachado realizado con piedras de cuarcita de río, redondeadas, con diferentes colores. Siguen una orientación en bandas longitudinales de este a oeste y de norte a sur, según la parte del edificio. El edificio central cuenta con otra disposición, en triángulos en vez de bandas, para crear el suelo. En el sector 1 destacamos un apoyo de columna o poste. Es el único que se conserva de los siete que debíamos encontrar en la zona excavada.

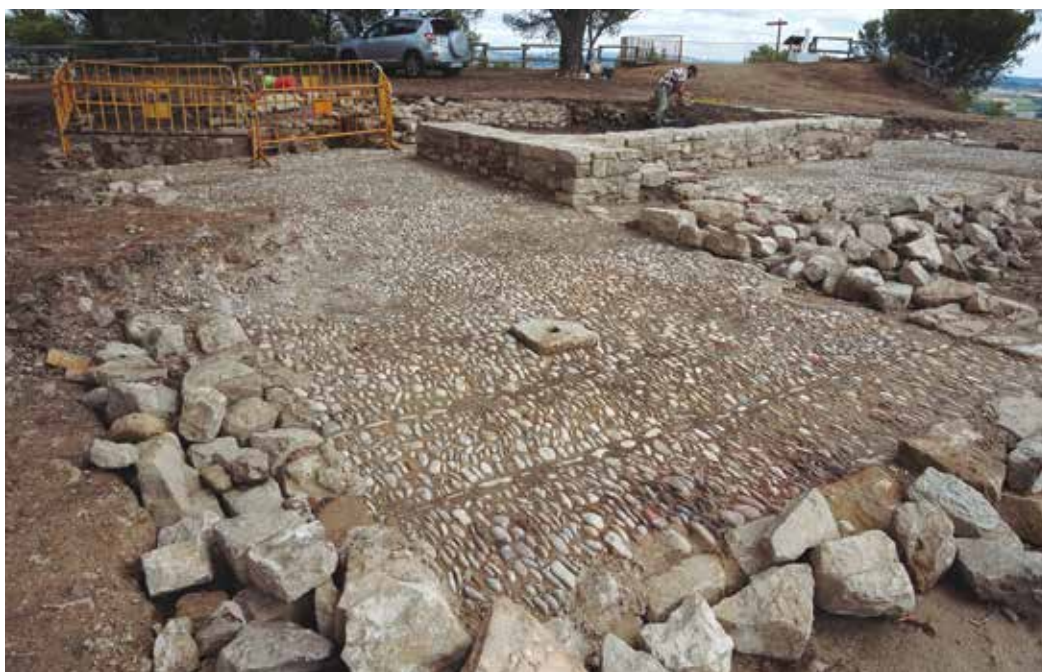
Figura 9. Estructura del fuerte consolidada.

Se han colocado las piedras de las cimentaciones y fijado con argamasa compuesta por arena y cal hidráulica. Se han rellenado las zonas de suelo inexistente con una masa de argamasa y piedras de cuarcita recogidas en el río para recrear el suelo en estos espacios.

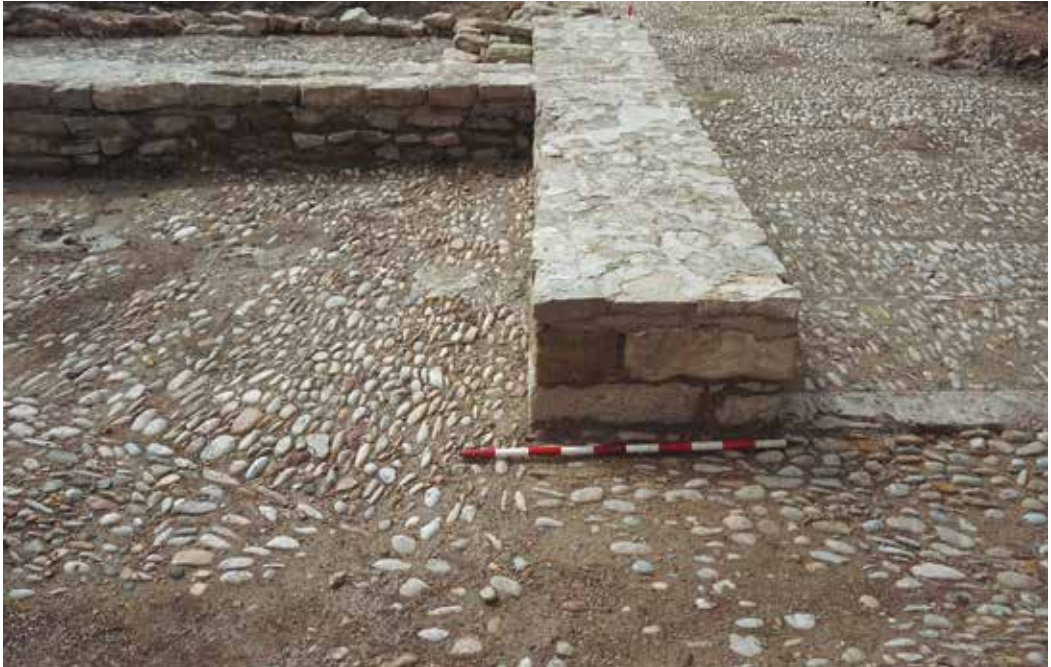
Figura 10. Estructura del fuerte consolidada.
