TRABAJOS DE ARQUEOLOGÍA NAVARRA

I Campaña de excavación en el yacimiento arqueológico de la ermita de la Virgen del Pero, Peralta (Navarra)

Lorena Marín Muñoz
Arqueóloga
lorenama8879@gmail.com

Nerea López
Arqueóloga
nlopez.9@alumni.unav.es

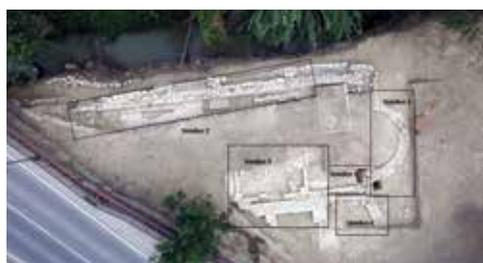
Figura 2. Vista aérea de la planta del edificio con los sondeos realizados durante la campaña de 2021.

Se han realizado cinco sondeos arqueológicos de diferentes dimensiones con el objetivo de encontrar los límites del edificio, determinar sus características, así como sus fases cronológicas.

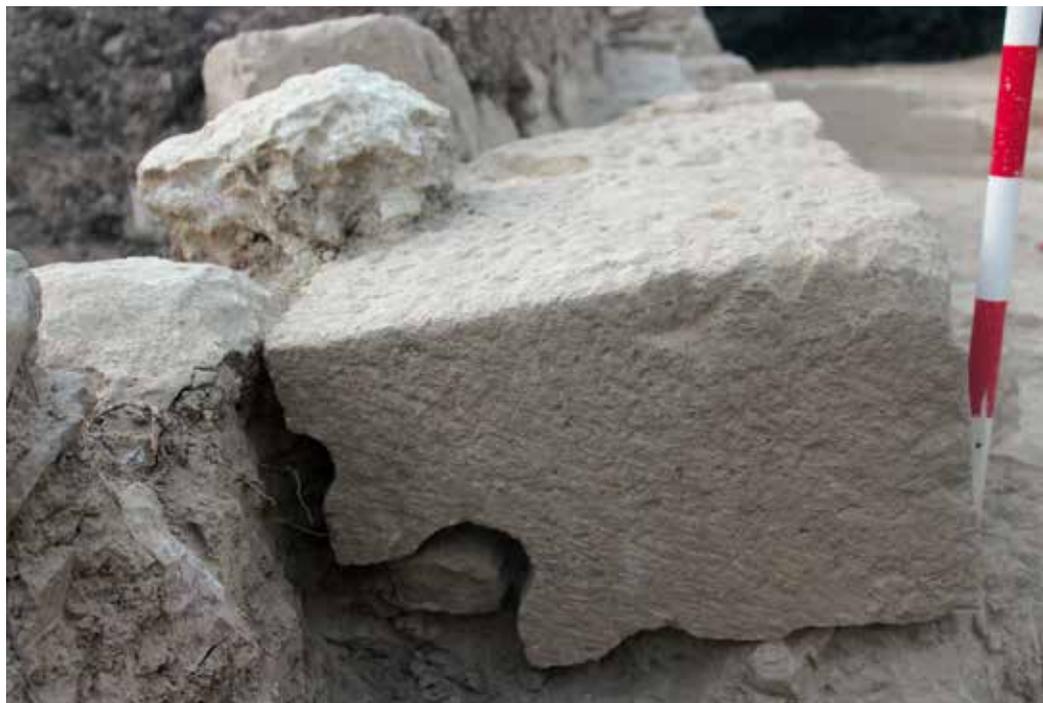
Figura 3. Dovela de la portada de la ermita.

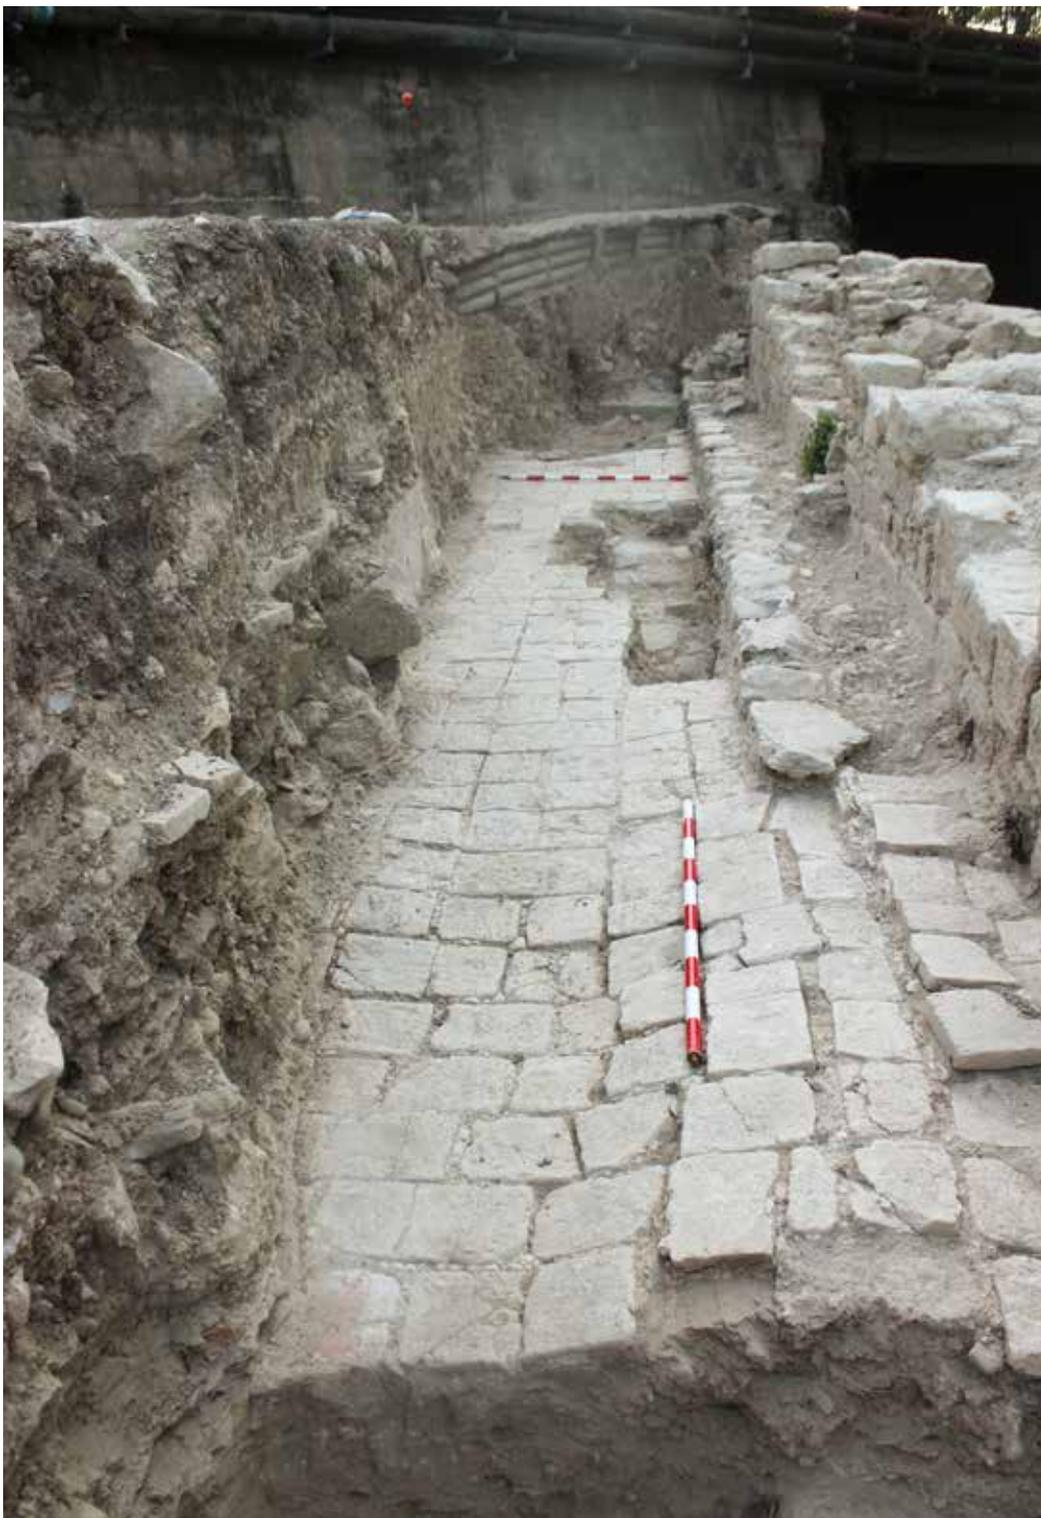
Figura 4. Pavimento de ladrillo localizado en el sondeo 2.

Se marcó un sondeo de 5 x 6 m, siguiendo los resultados de la prospección geofísica, posteriormente se decidió ampliar el sondeo –tanto al oeste como al sur– debido a los hallazgos registrados. En un primer momento, se documentó una construcción habitacional de planta rectangular, con sus respectivas estancias y realizada con aparejo mixto de ladrillo y mortero de yeso, pertenecientes a la última fase del edificio de mediados del s. XIX. Este edificio consta de un suelo de mortero de yeso, que se extiende por todas las estancias. Asimismo, se registró el acceso del edificio, así como diferentes elementos funcionales de la puerta: las bisagras, la cerradura y los apliques. Uno de los hallazgos interesantes fue el descubrimiento de un suelo de ladrillo en espiga a una

cota de -0,55 m perteneciente a unos de los pavimentos originales de la ermita sobre el que asienta el muro sur del matadero. Otros de los hallazgos importantes, fue la confirmación de que en esta fase el edificio volvió a ser utilizado durante la tercera guerra carlista, en torno a 1875, ya que se localizó el cartucho de una bala de fusil Berdan.
