TRABAJOS DE ARQUEOLOGÍA NAVARRA

Real Fábrica-fundición de municiones de Eugi: intervención arqueológica 2023

Francisco Labé Valenzuela, Ana Carmen Sánchez Delgado

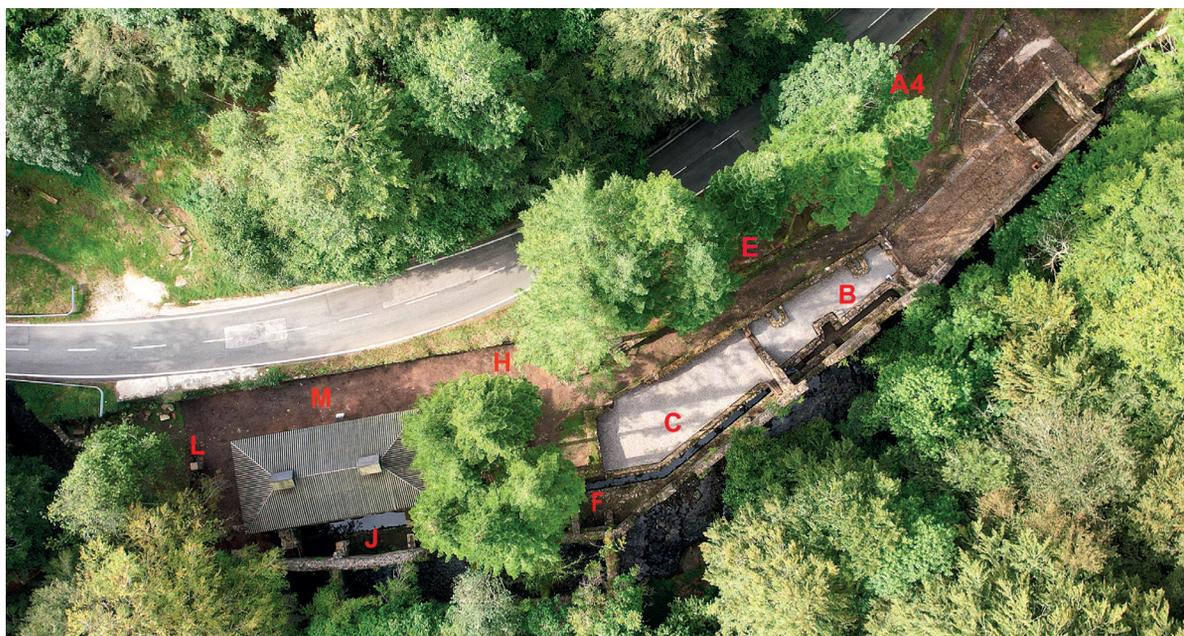
Figura 1. Vista general de las zonas objeto de intervención en la campaña de 2023. Autoría: Goio Seminario.

Los trabajos de la XI campaña se han centrado en la excavación en área de los espacios de la oficina de hornos y de la zona residencial y administrativa, ya comenzada en campañas precedentes. Se ha avanzado también en el registro gráfico del canal de piedra, que conducía el agua necesaria para el funcionamiento de este gran complejo industrial, que había sido documentado solo en parte. De igual manera se ha procedido a la adecuación y protección de diversos espacios y estructuras dentro de los circuitos de visitas guiadas. La intervención arqueológica se ha llevado a cabo durante los meses de julio y agosto, promovida por el Concejo de Eugi, con el apoyo del Gobierno de Navarra, a través de las subvenciones a las actividades arqueológicas impulsadas desde las corporaciones locales, y con la colaboración de la empresa Magna S.A. Como en ediciones anteriores se ha seguido la fórmula de jóvenes

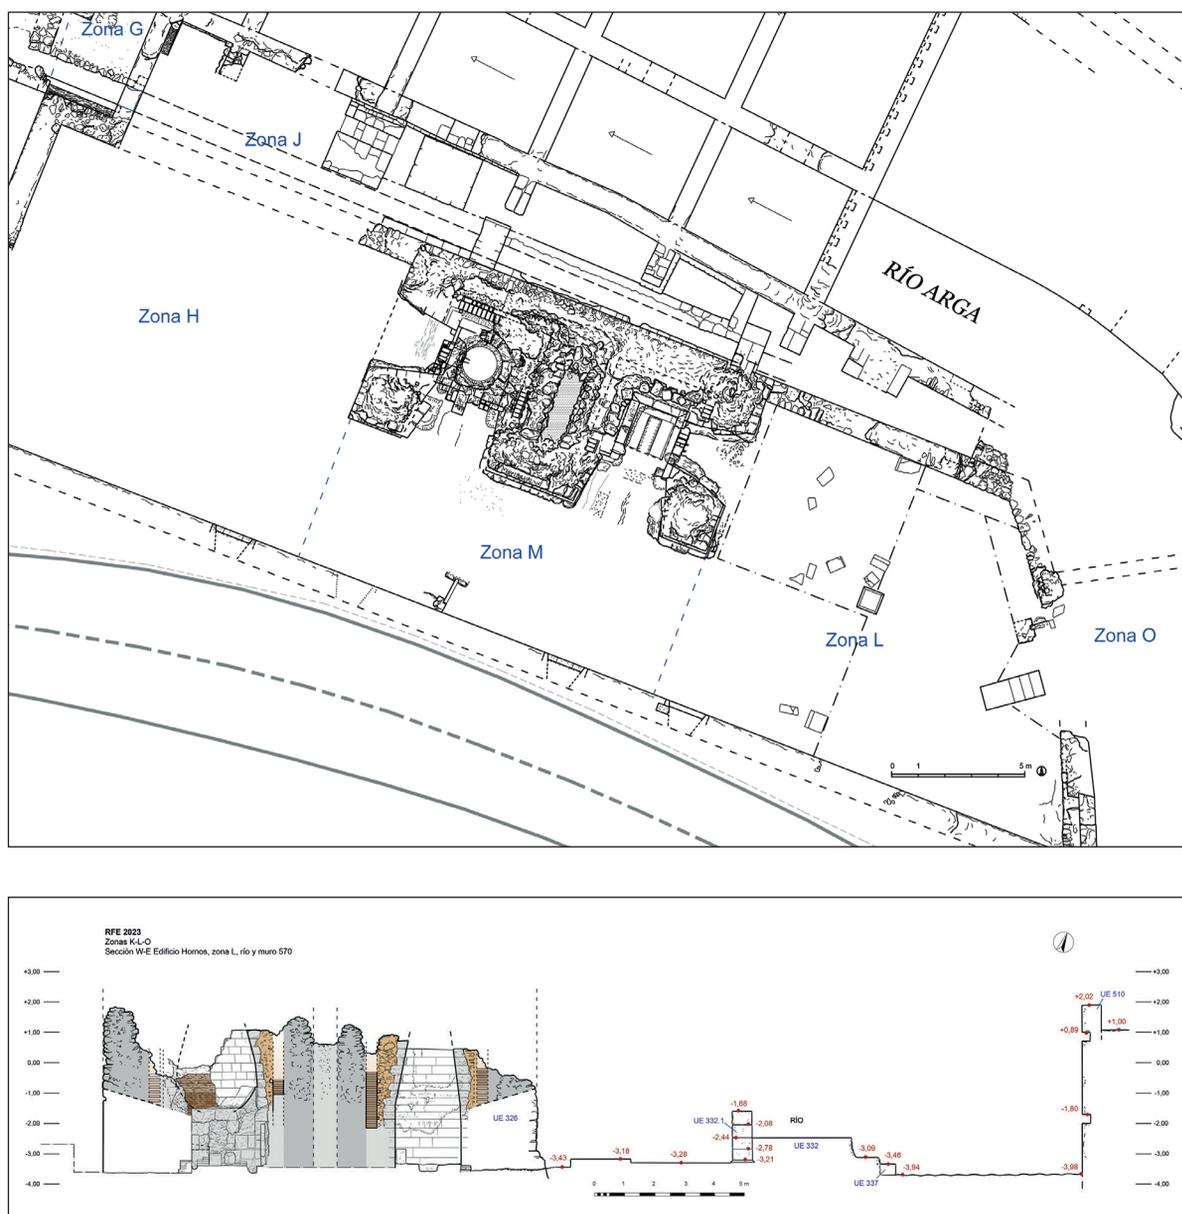
Figura 2. Planimetría de la oficina de hornos con las zonas excavadas en la campaña de 2023 y sección del edificio de hornos, la zona L y el cauce fluvial. Autoría: Iñaki Diéguez, Ana Carmen Sánchez y Francisco Labé.

Las zonas elegidas para la excavación en área dentro de la «Oficina de hornos», edificio que incluía los hornos de fundición y espacios de trabajo colindantes, han sido la parte de las máquinas de viento del horno de Santa Bárbara y mesas de moldes (zona L) y la parte de las bocas de trabajo de los hornos y mesas de moldes (zona M).

De la zona L, gran espacio trapezoidal, de 184 m², que se encuentra delimitado por el edificio de hornos, el espacio del canal, el curso fluvial y el taller de moldería, se ha excavado solo en la zona más próxima al edificio de hornos, unos 75 m², registrando un nivel de arrasamiento/derrumbe (UE332), de algo más de

55 cm de espesor, en el que se han recuperado elementos procedentes de la remoción mecánica de diversos estratos con motivo de la nivelación realizada para la plantación de abetos hacia 1975. Se han podido distinguir bloques careados de esquistos y areniscas, procedentes de la boca abocinada para los fuelles del horno de Santa Bárbara (UE7), y sillares de un pilar (UE332.1), que sujetaba la estructura de la techumbre de la oficina de hornos, con una base con bisel, de 65/84 cm de lado y una altura de 34 cm, y sillares de 65 cm de lado y una altura entre 33 y 40 cm. El resto del espacio sirve de elemento de contención, a modo de mota, para evitar las inundaciones del río Arga, hasta que se pueda proceder a la restauración de las estructuras murales de canalización del cauce fluvial.

La zona M, área también de unos 75 m², corresponde al espacio de trabajo donde se extraía el hierro fundido y se trasladaba hasta los moldes colocados en las mesas delante del taller de moldería. En el proceso de excavación se han registrado el nivel de arrasamiento

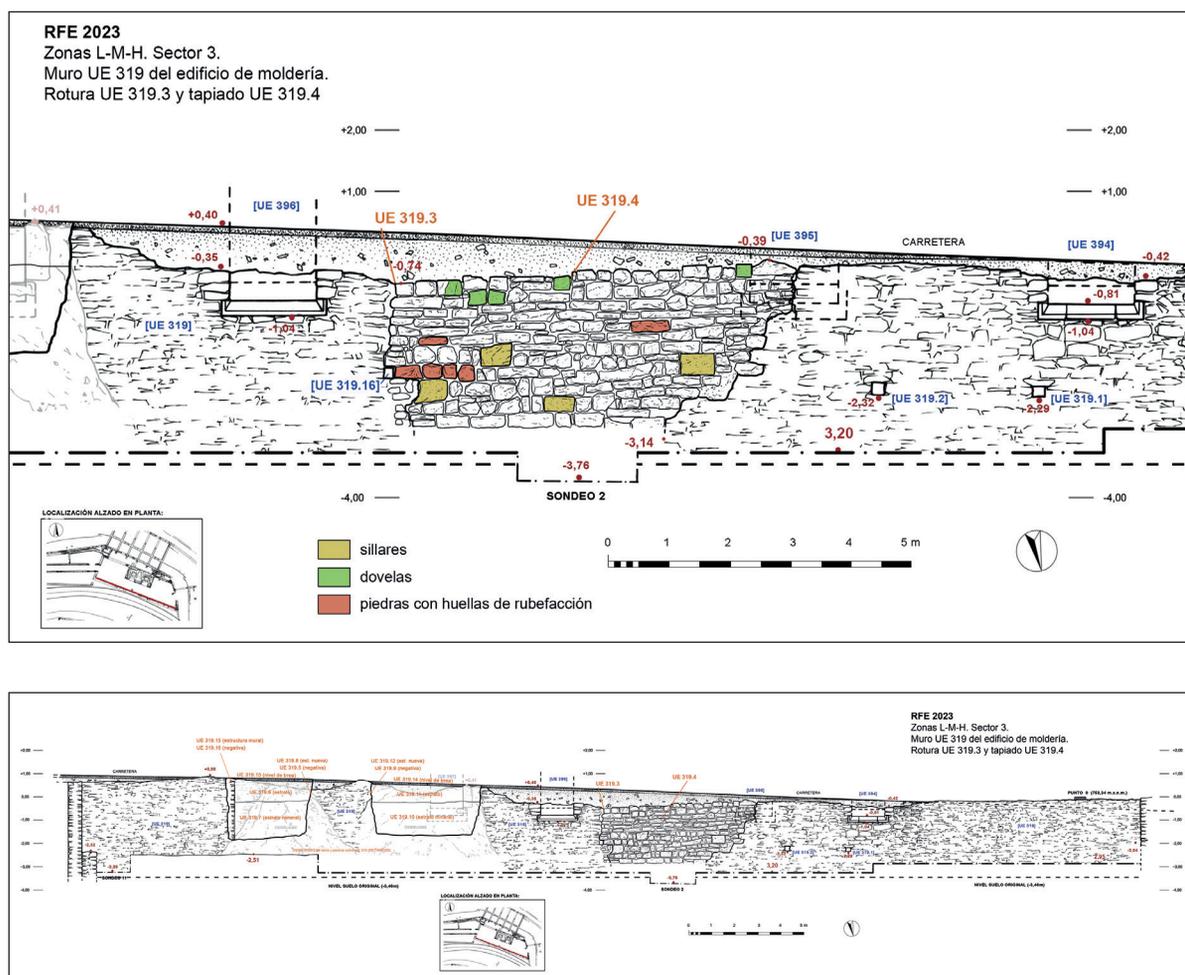
Figura 3. Registro del alzado de la fachada (UE319) del taller de moldería. Autoría: Iñaki Diéguez, Ana Carmen Sánchez y Francisco Labé.

Dentro de esta zona también se ha procedido al registro gráfico del alzado de la fachada

(UE319) del taller de moldería, estructura mural de cerca de 45 m de longitud y un alzado de casi 5 m, en cuya parte central se ha documentado una gran rotura (UE319.3), con una anchura de 4,60 m, en la parte inferior, y de casi 7 m, en la zona superior. Para el cierre

(UE319.4) de esta abertura se reutilizaron, además de mampuestos, sillares, dovelas de vanos y algunos bloques con huellas de rubefacción. Es probable que en esta zona del muro, justo enfrente del edificio de los hornos de fundición, estuviera la puerta que comunicaba el taller de moldería con la oficina de los hornos de fundición. En un momento posterior, posiblemente cuando se hizo la carretera en el primer tercio del siglo XX, en torno a 1930, además de rellenar el edificio donde hacían los moldes desmontaron el marco de sillería de la puerta y cerraron el hueco. En esta estructura mural se han documentado también dos ventanas con

derrame (UE396 y UE394) y otras dos grandes roturas (UE319.5 y UE319.9), producidas por desprendimientos originados por el paso de vehículos por la NA-138, que fueron reparadas (UE319.8 y UE319.12) por el Servicio de Carreteras del Gobierno de Navarra. El estado de conservación de esta estructura mural es deficiente debido en parte al empuje de los rellenos de la carretera, y de manera provisional se han colocado protecciones en algunos tramos.

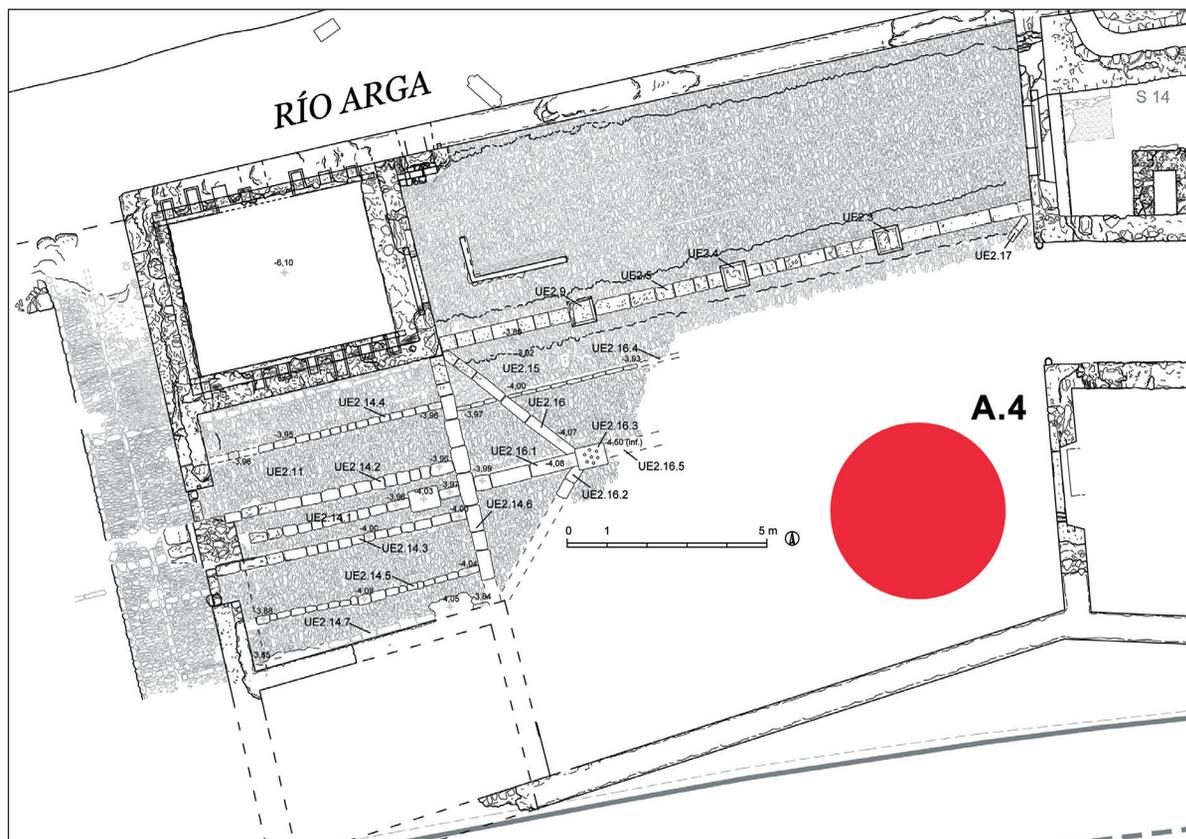
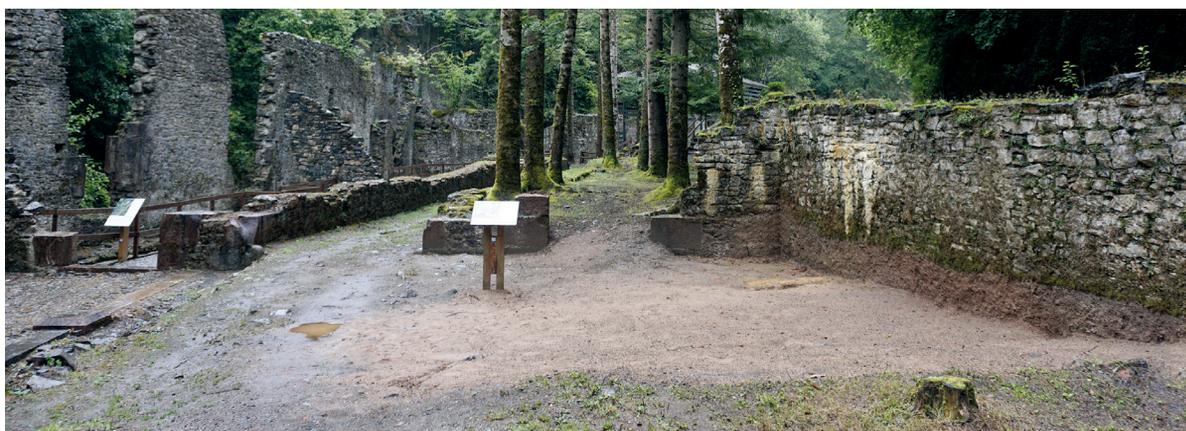
Figura 4. Planimetría y vista de la zona excavada en la crujía sur del palacio (A.4). Autoría: Iñaki Diéguez, Ana Carmen Sánchez y Francisco Labé.

También se ha procedido a la excavación en área de la parte SE, espacio de 51 m², de la cruja meridional (zona A4) del edificio del

palacio o centro administrativo del centro fabril, registrando de nuevo el nivel de arrasamiento (UE301), presente en toda la zona industrial del yacimiento, un depósito arcilloso

(UE301.1) y el estrato de derrumbe (UE301.2). Todos los bloques trabajados recuperados en esta zona se han desplazado y reorganizado en contiguo taller de refinera de tierras (zona E).

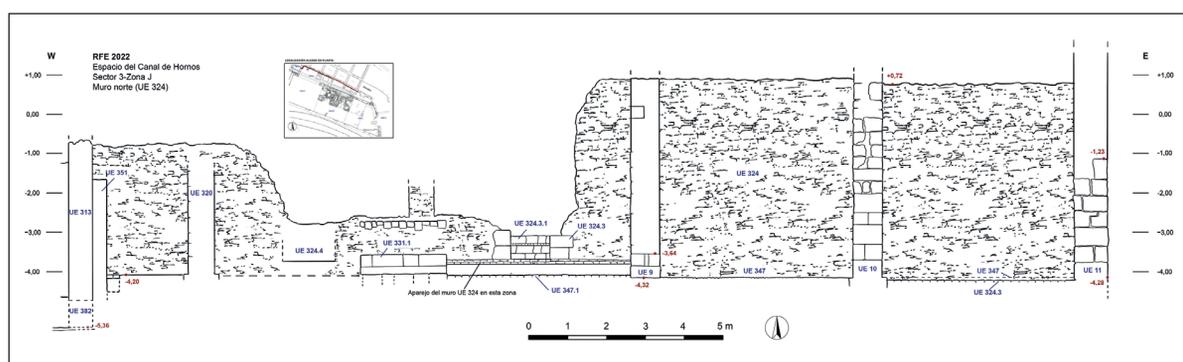
Figura 5. Alzado del frente norte del espacio del canal de hornos. Autoría: Iñaki Díez, Ana Carmen Sánchez y Francisco Labé.

En el frente norte del espacio del canal de hornos se han registrado el muro de mampostería y sillería (UE324) que canaliza el río y restos de cinco contrafuertes (UE320, UE8, UE9, UE10 y UE11) de la galería de arcos que sobre el río permitía el paso del carbón vegetal desde la carbonera de Santiago a las bocas superiores de los hornos, que al igual que otras estructuras estaban en gran parte desmantelados. Uno de los contrafuertes (UE8) presenta un desarrollo E-O, distinto al N-S de los demás, sin duda por la proximidad del apoyo (UE331.1) de la noria del horno de Santiago, estructura de planta rectangular construida con bloques de sillería, de areniscas y dolomitas, junto con pequeños mampuestos, todo trabado con mortero de cal. También hay dos vanos (UE324.3 y UE324.4) enfrentados a otros dos vanos de ventilación (UE214.3 y UE214.4) de la carbonera de Santiago. Tanto unos como otros fueron tapiados en su parte inferior, quizás en relación con el fuerte temporal del año 1778. Del pavimento del nivel de tránsito se han registrado por ahora un nivel de tierra compactada con escorias (UE347) y restos de un empedrado (UE347.1).

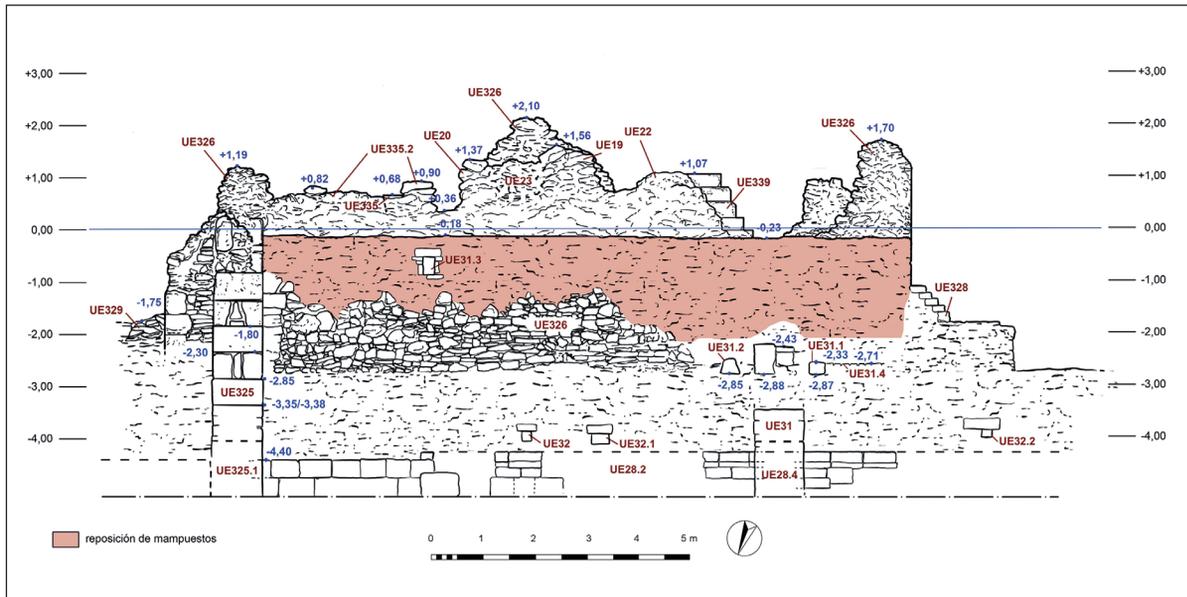
Figura 6a. Alzado del frente sur del espacio del canal de hornos. Autoría: Iñaki Diéguez, Ana Carmen Sánchez y Francisco Labé.

En el alzado del frente sur del espacio del canal de hornos se ha registrado la fachada posterior (UE326) del edificio de hornos, de factura irregular y tosca, donde se abren tres respiraderos (UE32, UE32.1 y UE32.2), con una profundidad superior a los 2 m, que formarían parte de todo el sistema de la circulación interna de aire en el interior de las paredes de los hornos. En la Real Fábrica de Municiones de Orbaizeta también se registraron estos respiraderos o tomas de aire, que debieron servir para facilitar el circuito de refrigeración (Labé & Sánchez, 2020). También se han documentado tres mechinales (UE31.1, UE31.2 y UE31.3), dos ubicados a la misma cota y a ambos lados del contrafuerte UE31, y un tercero localizado en la parte superior del muro, posiblemente en relación también con el paso aéreo que habría sobre este espacio para trasladar el carbón vegetal hasta los hornos. Trabados con el muro del edificio de hornos se han documentado dos grandes contrafuertes (UE325 y UE31), el segundo de ellos muy desmantelado. Por debajo de ambos circulaba el agua del canal a través de sendos arcos de medio punto (UE28.1 y UE28.4). El muro sur del canal (UE28.1) presenta en el tramo más próximo al contrafuerte UE325 un alzado de 70 cm, en dos hiladas, mientras que en el resto es de 80 cm, en tres hiladas, presentando la superior un marcado bisel. Para construir este muro debió ser necesario abrir una caja en el muro del edificio de hornos. En 1816 Tomás

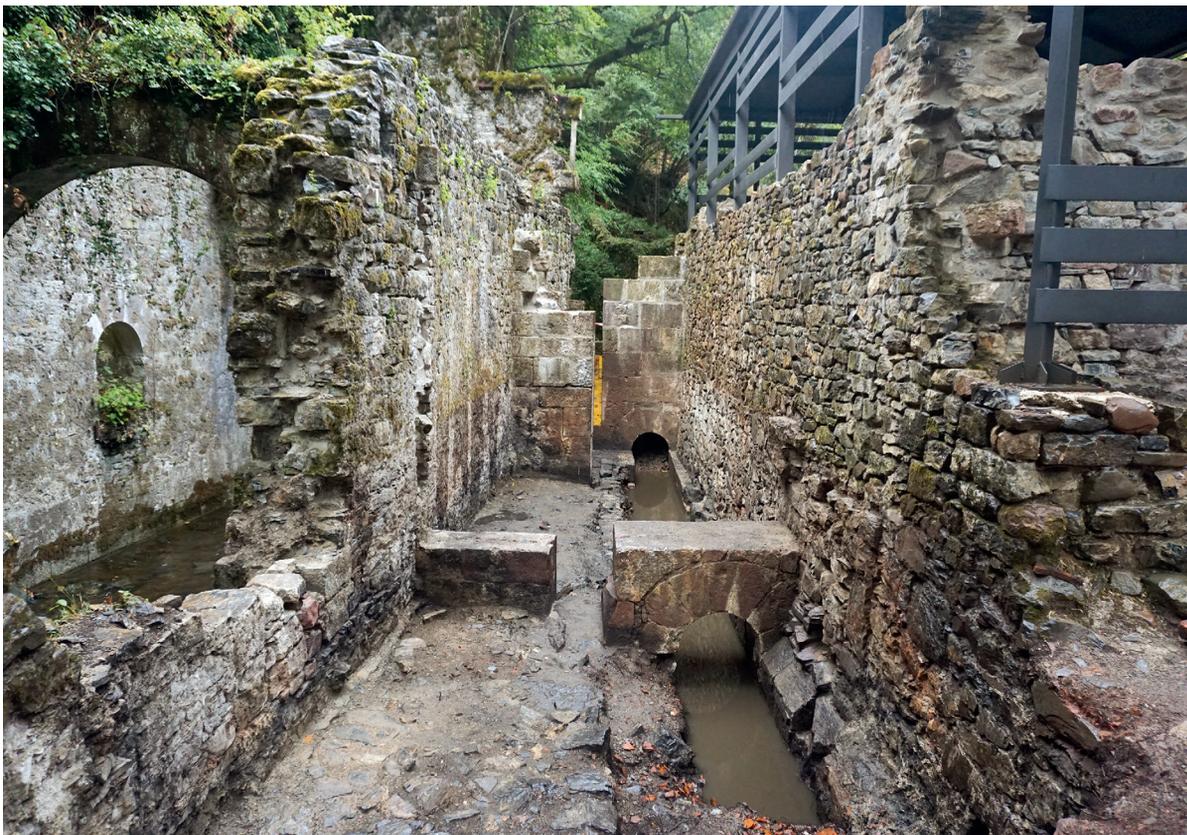
Figura 6b. Vista de la excavación del edificio de hornos. Autoría: Iñaki Diéguez, Ana Carmen Sánchez y Francisco Labé.

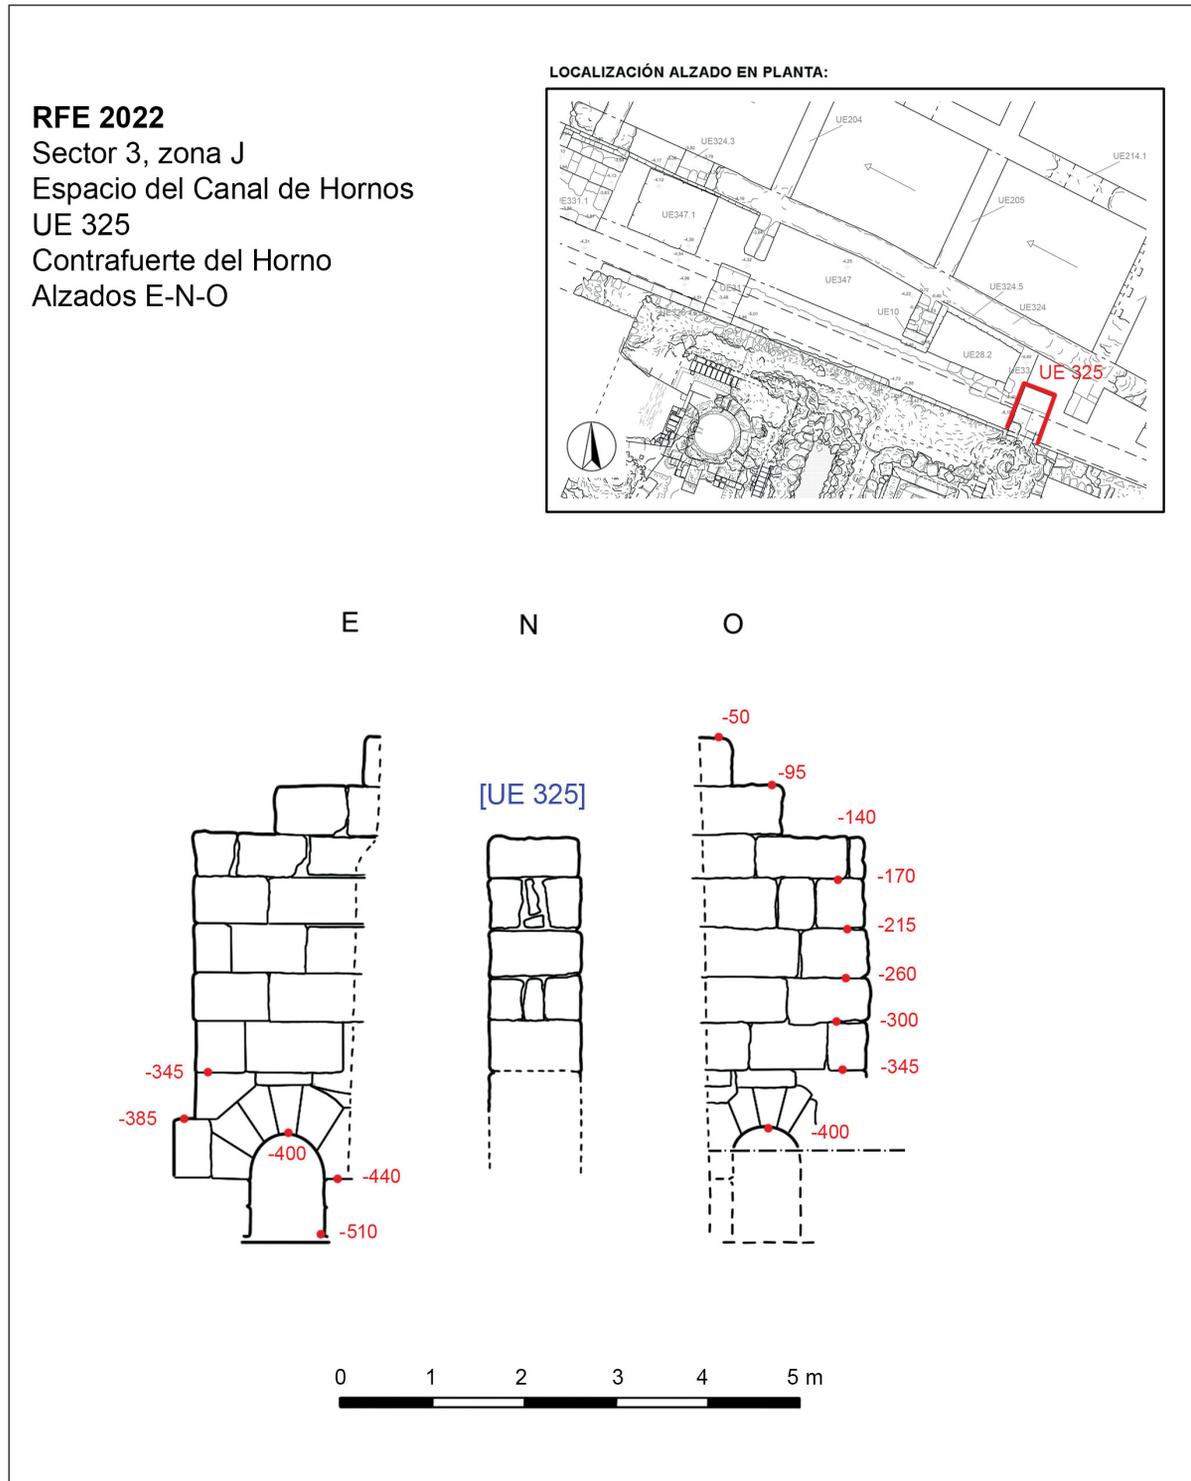
Figura 6c. Alzado de uno de los contrafuertes del edificio de hornos. Autoría: Iñaki Diéguez, Ana Carmen Sánchez y Francisco Labé.

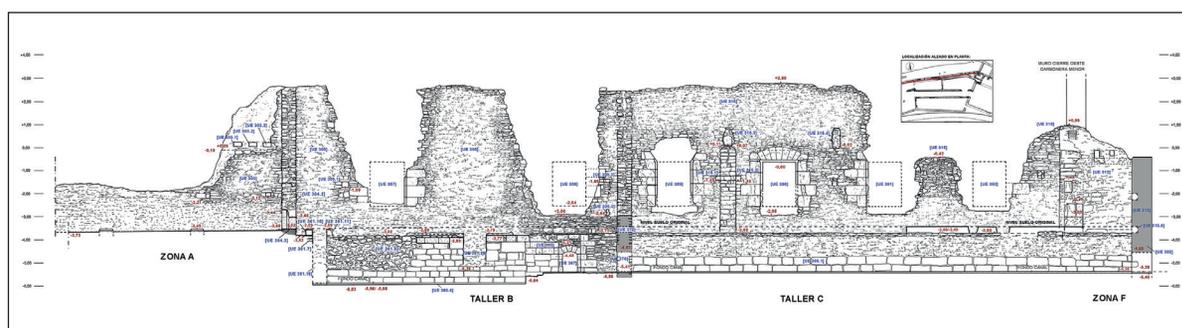
Figura 7. Alzado del frente septentrional de los talleres de cerrajería y municiones. Autoría: Iñaki Diéguez, Ana Carmen Sánchez y Francisco Labé.

En esta campaña se ha completado también el registro gráfico de los alzados del frente septentrional de los talleres de cerrajería (zona F) y de limpieza y reconocimiento de municiones (zonas C y B), donde además se puede ver el muro norte del canal en los talleres con una longitud de 35 m, una profundidad entre 1,72 y 2,31 m. Se ha podido registrar su sistema constructivo, formado por muros de mampostería de esquisto y piedra sillar de arenisca roja en la parte inferior por donde circulaba el agua. El suelo debió de ser de gruesos tablones de haya, embutidos en una pequeña caja, de 7 cm de altura, existente debajo de los muros (UE 365.4 y UE 369.3), sobre una cama o preparación de pequeñas losas asentadas con mortero de cal (UE 366). Las zonas de tránsito sobre el canal estaban cubiertas con un suelo, también de tablas, que apoyaba sobre grandes vigas. Al igual que en el canal de hornos al atravesar los muros delimitadores presenta arcos rebajados en piedra de sillería. El agua del canal era desaguada al río por dos salidas registradas en el muro norte del taller de municiones –zona B–. La primera de ellas (UE367), de 0,70 m de anchura y de arco reba-

jado, fue ejecutada en piedra sillar y presenta caja, en cola de milano, para una compuerta de madera. En las proximidades de esta salida se ha descubierto otra caja para una compuerta que cerraría el paso al resto del canal. La otra (UE368.18), ubicada en el otro extremo del taller, es también de piedra sillería y con arco rebajado de 0,60 m de anchura. En el tramo entre ambas salidas se ha documentado un ensanchamiento a ambos lados, con alzados de piedra de sillería, que abría que relacionar con la instalación de dos tambores para el pulido de las municiones, apoyados sobre estructuras de madera con base de piedras y mortero, y movidos por una noria central. Para mover esta maquinaria tan pesada el canal presenta una caída de algo más de 0,50 m, probablemente para que se adquiriera más velocidad.
