Excavación arqueológica en el castillo de Valtierra. Campaña 2023

Juan José Bienes Calvo, Oscar Sola Torres, Jesús Lorenzo Jiménez

Archaeological excavation at Valtierra castle. 2023 campaign

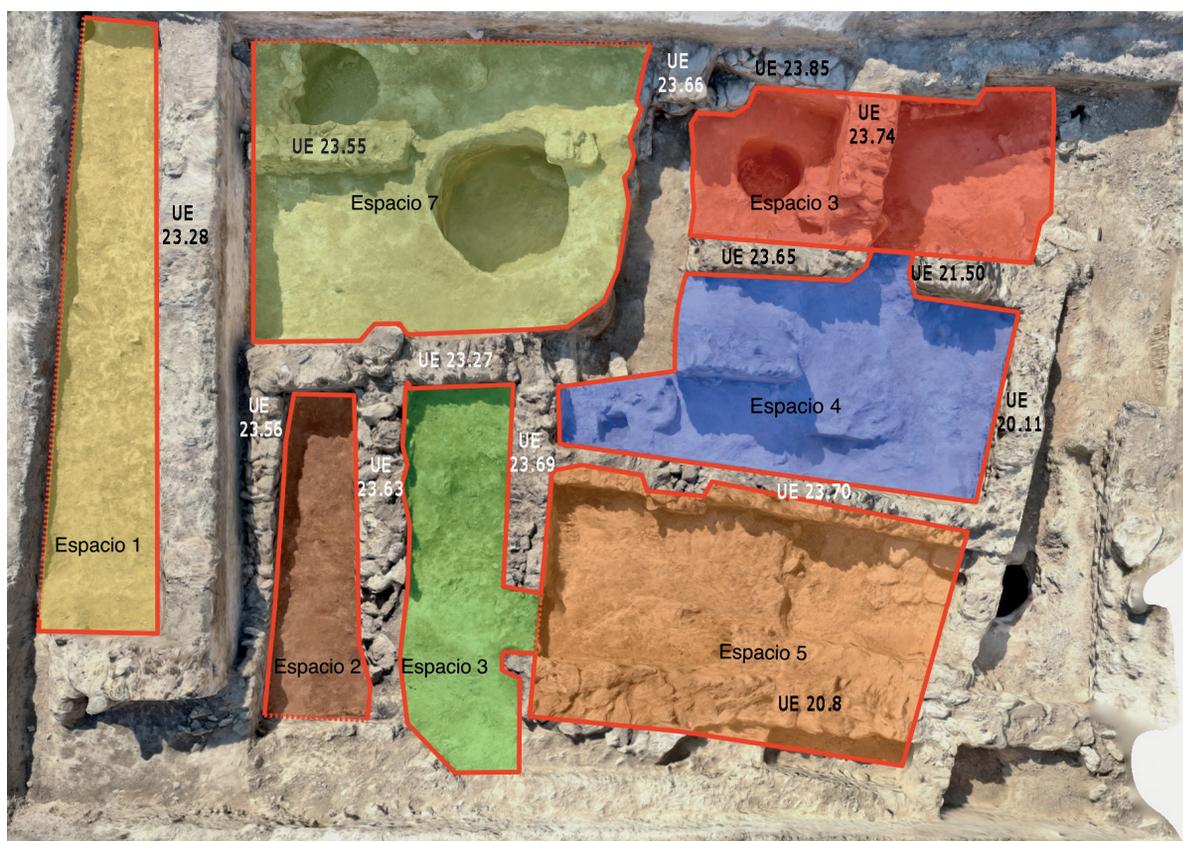
Figura 1. Espacios_UE_General. Autoría: J. J. Bienes y Ó. Sola.

De las que se definen en el nivel inferior tendríamos el espacio 2-3, una estancia de 4,15 x 3 m (12,45 m²), que se localiza entre los muros 23027, 23056, 23059 y 23069, con puerta de acceso al Espacio 5. Se encuentra dividido en dos por la cimentación 23063 que pertenece al urbanismo superior. Sus rellenos de amortización, 23058 y 23068, presentan gran cantidad de cenizas negras generalizadas en todo el espacio, incluso saliendo por la puerta hacia el Espacio 5. Parece corresponder a un momento de incendio, aunque no está generalizado en toda la vivienda.

Al sur del Espacio 2-3, se localiza el Espacio 5, con unas dimensiones de 5,50 x 3,22 m (17,71 m²), que se localiza entre los muros 23059, 23069, 23070 y 20007. Presenta un relleno de abandono y nivelación 23038 sobre otros dos de

Al este del Espacio 5 se localiza el Espacio 4, con unas dimensiones de 4,70 x 2,75 m (12,92 m²), que se localiza entre los muros 23065, 23069, 23070, 21050 y el desaparecido por robo 23061 que entraba en ángulo en su lado norte. Estaba relleno con un potente estrato, 23057, ya que el suelo estaba a cota mucho más baja que el de los espacios anteriores. En este espacio se localiza un amontonamiento de cal que ya fue descubierto en las campañas de 2020 y 2021 y que se interpretó como una acumulación de material de albañilería en unas habitaciones dedicadas a almacenaje, que acaba por dispersarse por toda la habitación.

Al este del espacio 4 se localiza el espacio 6, excavado en gran parte en la campaña de 2021. En 2023 se ha excavado su parte norte, pero no está localizado su límite este. La superficie descubierta por el momento es de 5,12 x 2,38 m (12,18 m²) y está localizado entre los muros 23065-21050, 21064, el desaparecido por robo 23066 y el corte este de la excavación. Presenta puerta de acceso con el espacio 5 y junto a lo poco que queda del muro 23066 hay una estructura que puede ser resto de un banco corrido. Su relleno, 23077, también es de gran potencia.

Finalmente, al norte de los espacios 4 y 6 se localiza el denominado espacio 7, definido como un patio interior que va ocupando más superficie conforme se van derribando dos de las habitaciones que forman uno de sus ángu-

los. Así en la primera fase, el espacio 7 estaría dividido en dos partes por el muro 23055, quedando una definida propiamente como patio y delimitada por los muros 23055 y 23066, siendo los otros dos los cortes de la excavación, y otra parte que correspondería a una habitación alargada con una anchura de 2,20 m y una longitud de 4,83 m, estando definida por los muros 23027-23056, 23055 y 23066, quedando cortada al norte por el muro bajo medieval de argamasa encofrada 23028.

En una fase posterior, coincidiendo con el aterrazamiento general, se amortizan las dos habitaciones entorno al patio ocupándose su superficie en la ampliación del mismo, e invadiendo parte de los espacios 4 y 6 sobre los rellenos de aterrazamiento.
