Reanudación de las excavaciones arqueológicas en el castillo de Tiebas

Iosu Barragán Cidriain, Nerea Soto Úriz

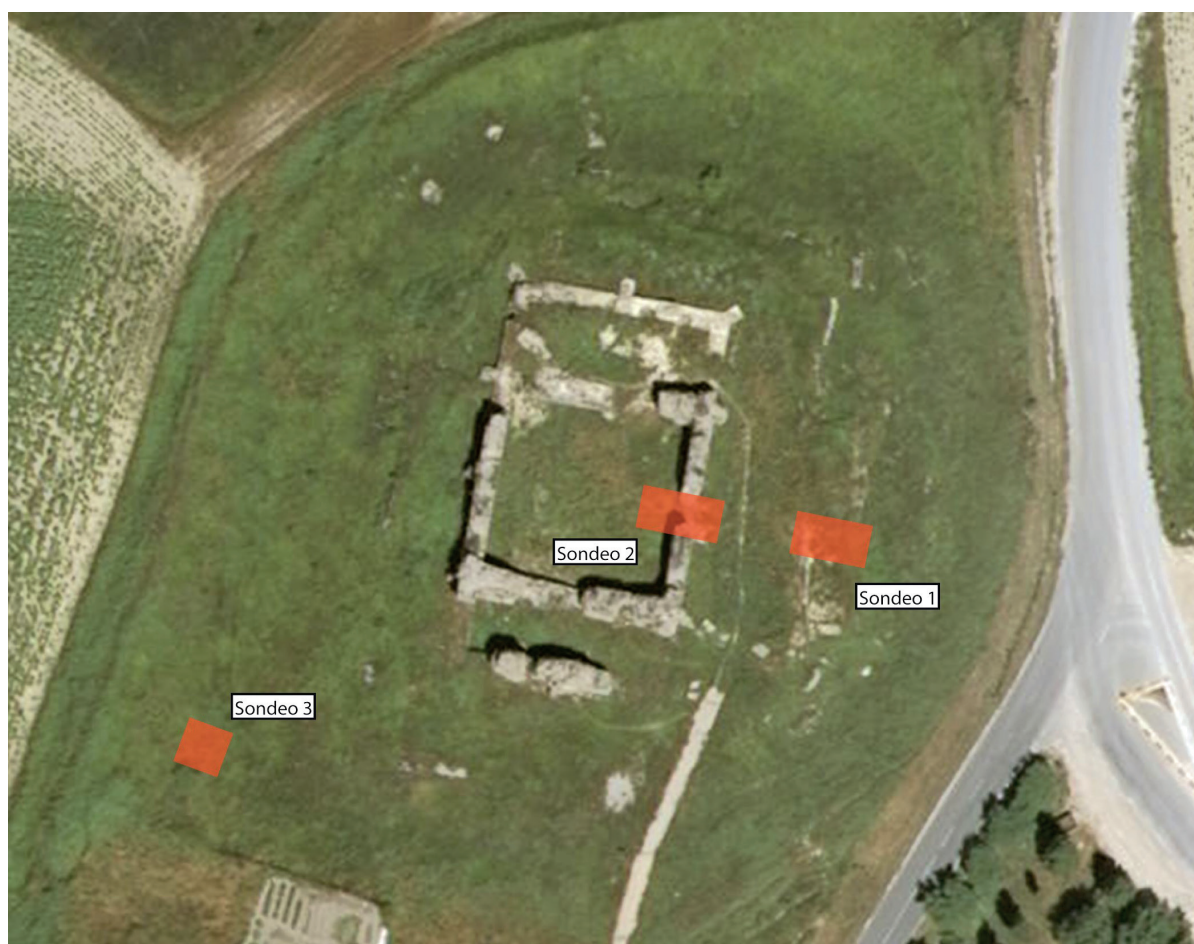
Figura 1. Ubicación de los sondeos.

Para ampliar la información existente del llamado edificio de cocinas y solucionar incógnitas del sistema de gestión de líquidos detectado en 2006, así como para caracterizar una señal magnética detectada en el exterior del castillo, este año 2025 se han retomado las intervenciones en el edificio real mediante la realización de tres sondeos.

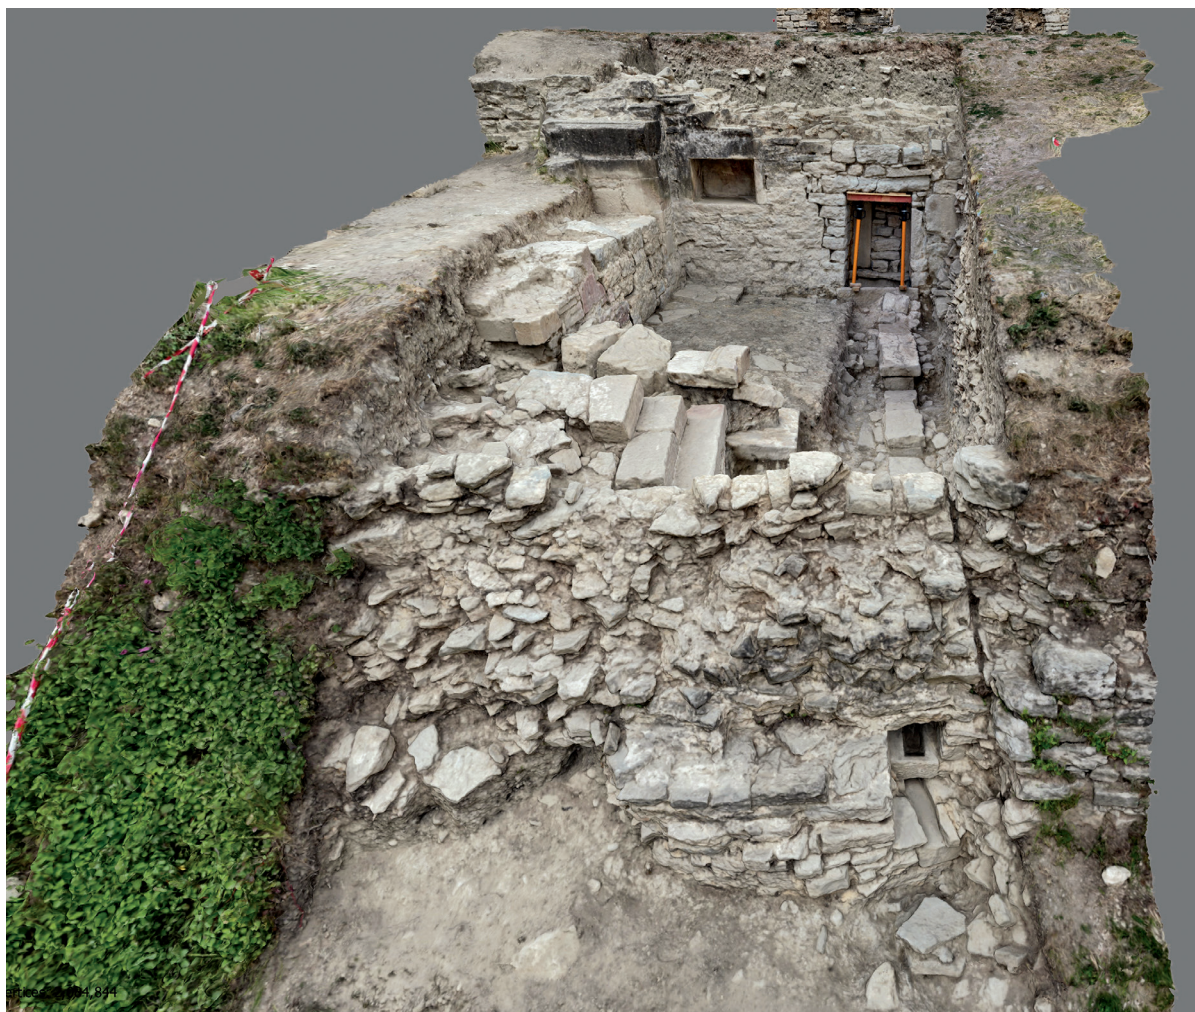
Figura 2. Perspectiva del estado final del Sondeo 1. Se aprecia la escalera a la izquierda y la cobertura del desagüe, a la derecha.

Los trabajos depararon el hallazgo de una estancia colmatada por material moderno, claramente definida por un muro longitudinal, ya conocido previamente, al que se le adosa un muro perpendicular y al término de este una escalera. Esta escalera, descolgada por el

desplazamiento del muro este, finaliza a cota 556.10 M.S.N.M aproximadamente, donde se localizaron los restos de un enlosado y un vano tapiado.

En el interior de este vano se localizó parte del sistema de gestión hidráulica tapiado del que se pudieron tomar los datos formales del mismo, así como recoger íntegramente el sedimento de la pileta para su posterior estudio.

Tras esto, se realizó una trinchera que confirmaba que este sistema conectaba con uno de los desagües al este descrito por Navark en 2006.

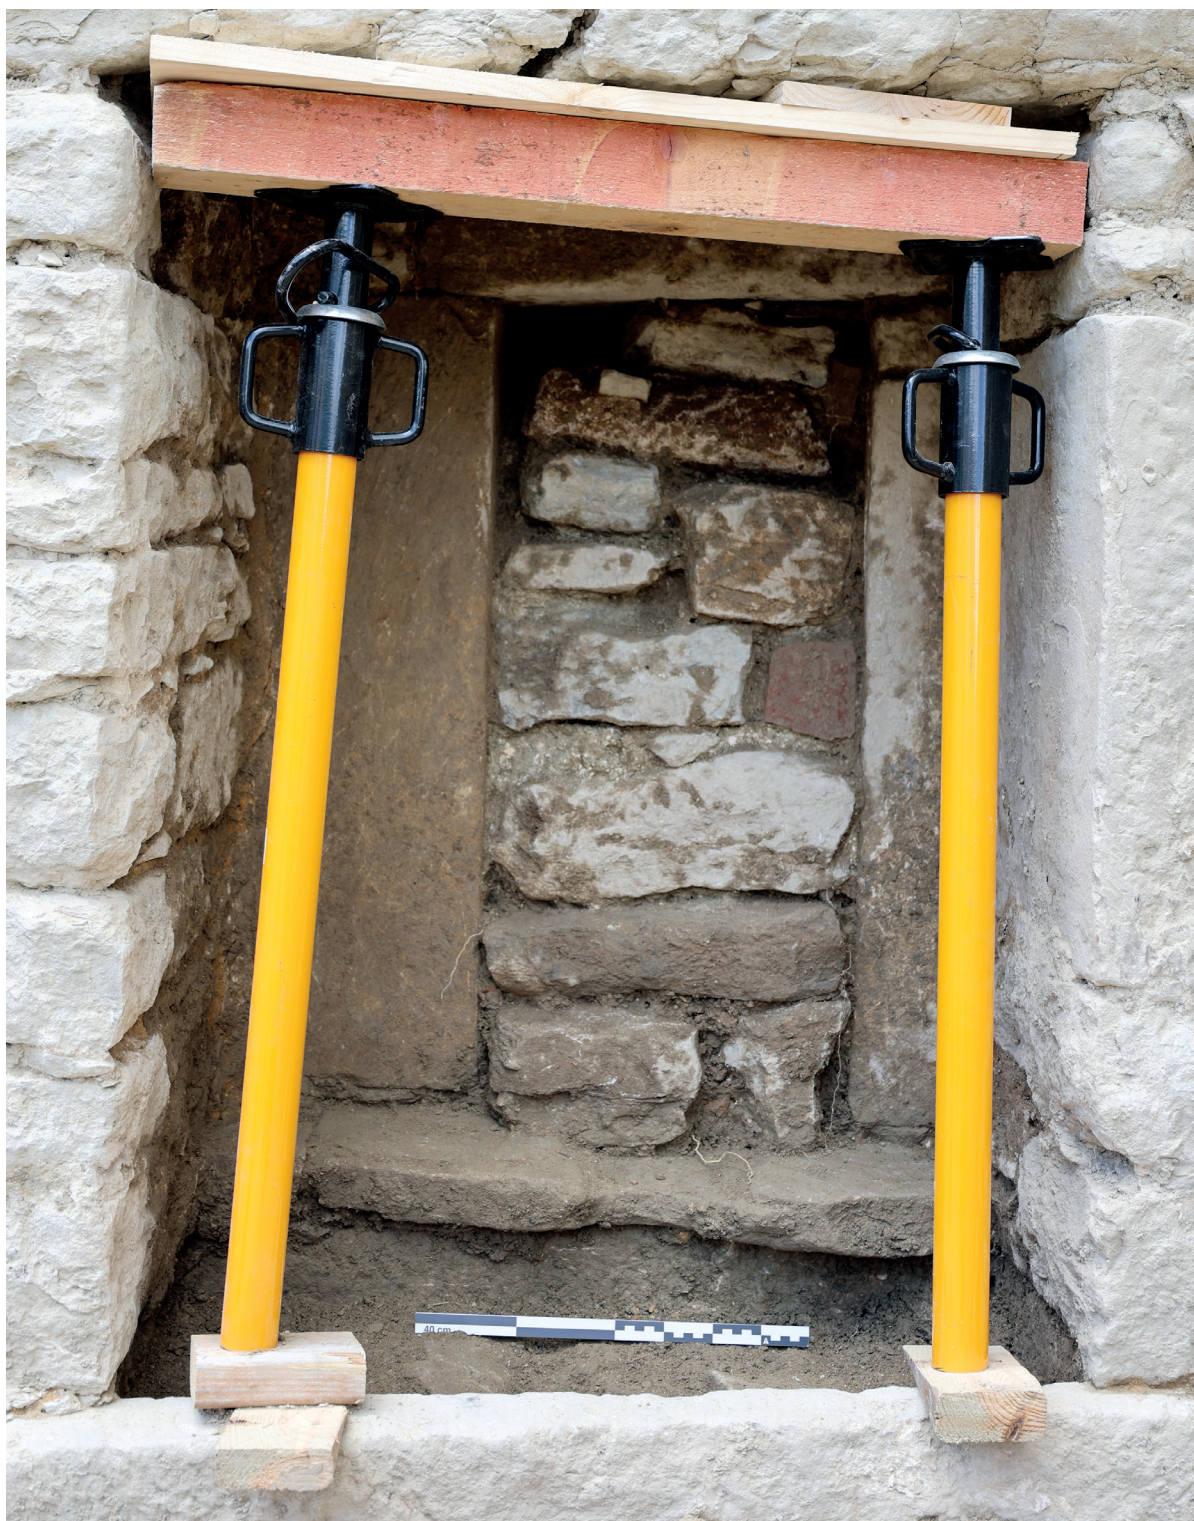
Figura 3. Detalle de la pileta de captación de agua.

A nuestro parecer, la construcción de este enlosado UE 105 está íntimamente relacionada con el sistema hidráulico pues tanto el sedimento que sirve de cimiento al enlosado se apoya en la cara externa de fregadera como cubre al desagüe² e, igualmente, la pileta comparte cota con el enlosado. Sin embarro, esto no obliga a que sea el primer suelo del espacio, es más, la creación del sistema de líquidos conlleva el desmonte de parte del muro oeste, por lo que no es en absoluto descabellado que este espacio tuviese un uso previo y se realizase una profunda reforma que tanto traiga agua a la estancia como coloque un suelo de lajas de piedra.

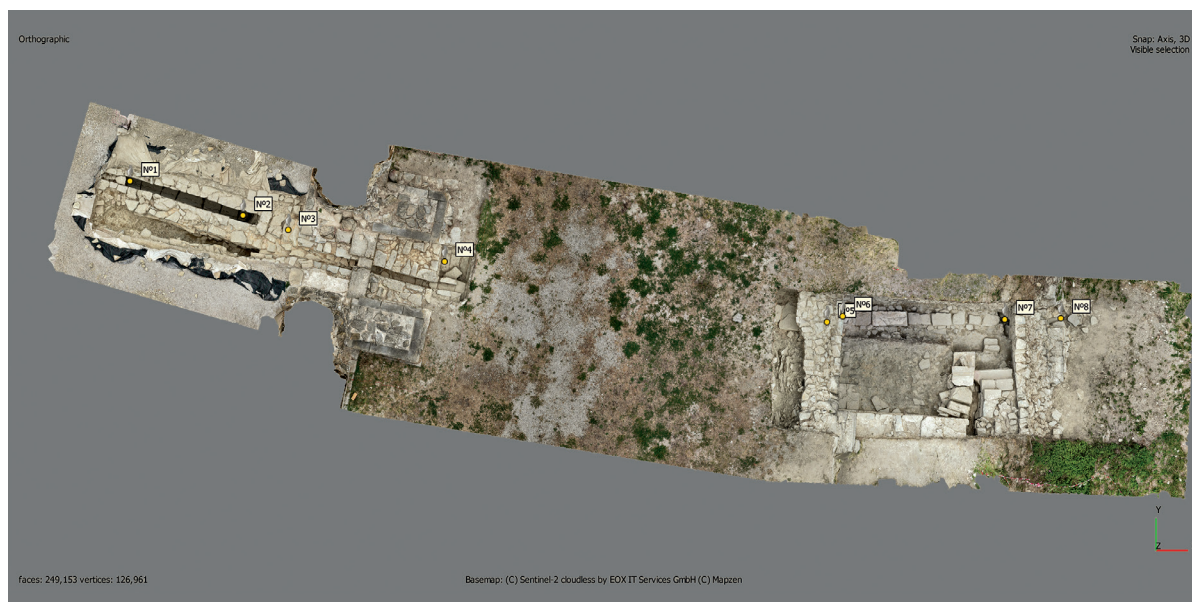
Figura 4. Cotas principales de circulación de líquido en el Sondeo 1 y 2. En los puntos cubiertos por las tapas de la canalización, se estima en base a la pendiente detectada.

N.º Punto acotado	Punto acotado	Cota circulación (M.S.N.M)
N.º 1	Oeste UE 208	558,32
N.º 2	Este UE 208	558,18
N.º 3	UE 207 interior castillo	558,11 (estimado)
N.º 4	UE 207 salida del castillo	557,93 (estimado)
N.º 5	Captación pileta (UE 111)	556,82
N.º 6	Desagüe pileta (UE 111)	556,52
N.º 7	Discurso bajo UE 117	555,14
N.º 8	Desagüe al este	554,75

La realizada a cota superior, aquella denominada como UE 203, se encuentra afectada y presenta ciertas dudas en su funcionamiento. Si bien las cotas indican que se trata de una conducción de salida, su discurrir bajo el umbral con una pendiente mínima sugiere que su contenido era puramente líquido y con una muy baja velocidad, no transportando desechos o partículas sólidas.

Por otro lado la conducción inferior, UE 208, con una pendiente del 4% y un alzado del canal de casi 1 metro permite una mayor gestión del agua y las partículas. Sin embargo, la propuesta de comunicación con el sistema detectado en el Sondeo 1 plantea un servicio pausado, sin gran volumen y de agua limpia. Se trata, por tanto, de una conducción que no pretende evacuar aguas grises, sino transportar agua limpia a otro espacio donde pueda ser utilizada y retenida en la pileta o fregadero. Este sistema debe contar con algún freno o tope, quizás similar al detectado en la evacuación identificada en 2006, pues de lo contrario la diferencia de pendiente aceleraría el curso del agua haciendo que fuera imposible un uso correcto.

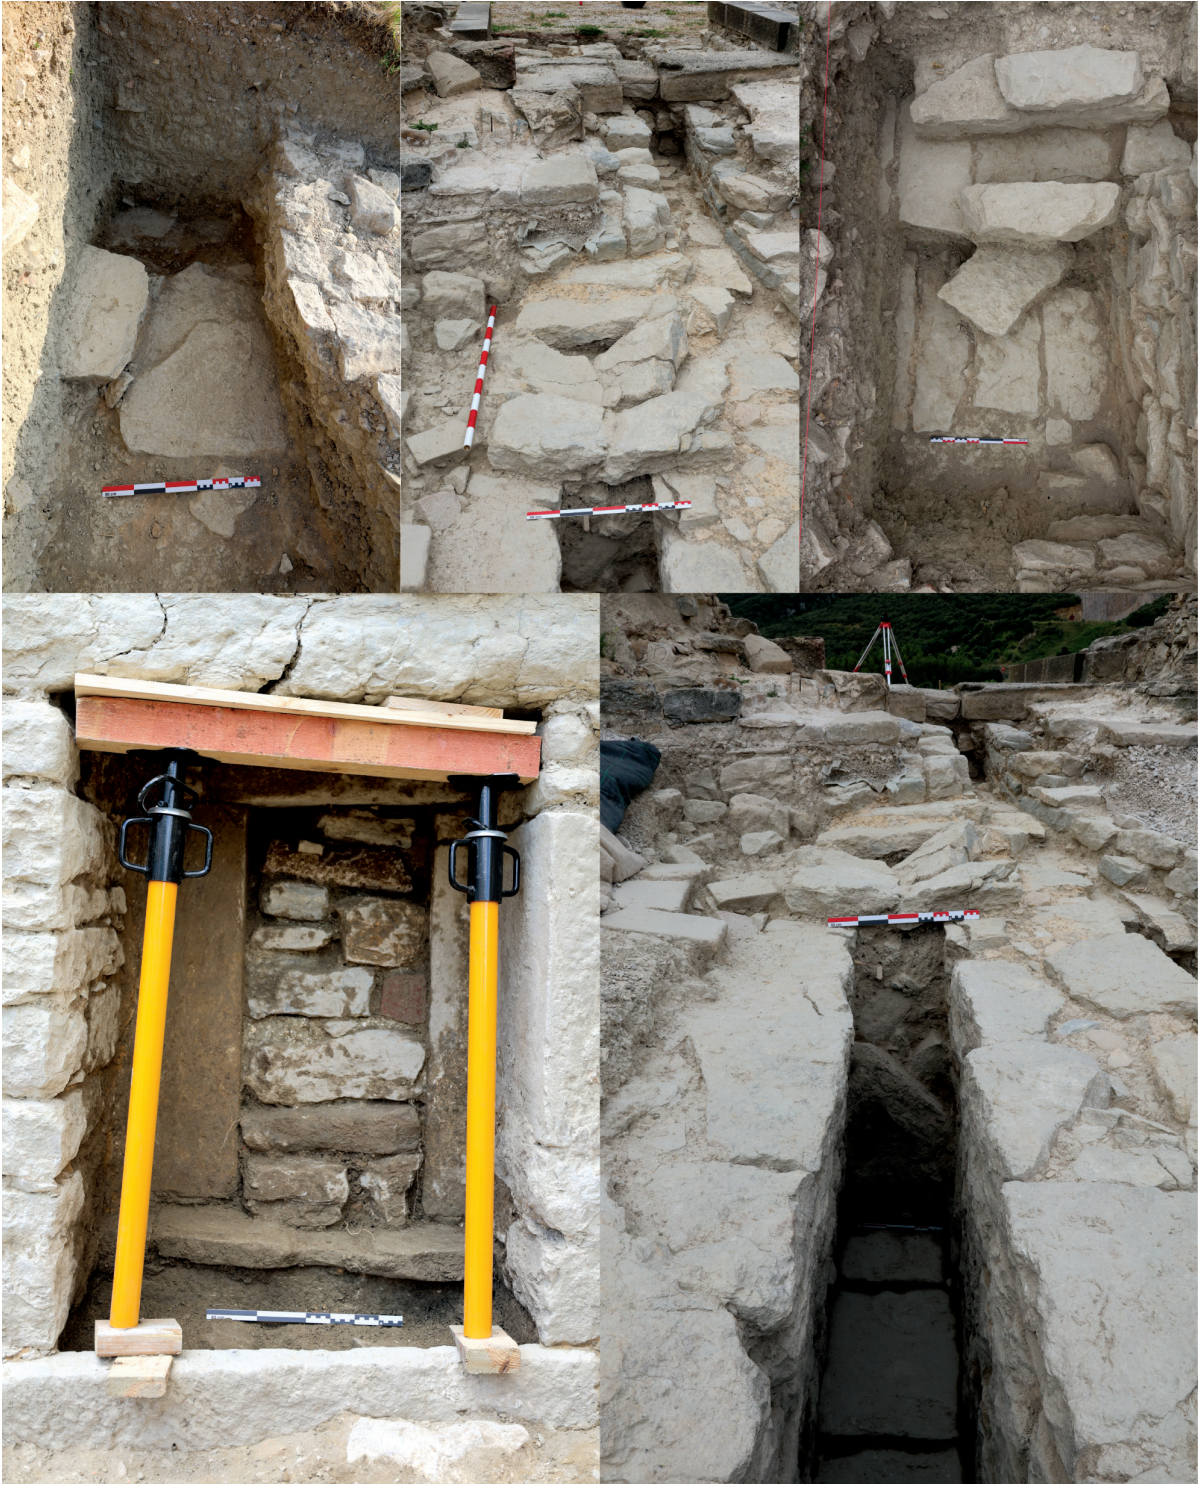
Figura 5. Arriba, cubiertas localizadas en el Sondeo 1. Abajo dos imágenes de los alzados del canal en el Sondeo 1 (izquierda) y 2 (derecha).

Los trabajos realizados permitieron identificar dos conducciones hidráulicas, según las cotas de circulación, ambas de salida del edificio principal. Una de ellas (UE 203), se encontraba muy desdibujada y alterada, pudiendo rastrearla tan solo bajo el umbral de acceso y al exterior del castillo. Sin embargo, la segunda identificada (UE 208), al norte, se encontraba en mejor estado, pudiendo recuperar el total del sedimento, y describiendo muy claramente su pendiente (4.35%), dirección y sistema constructivo mediante suelo de piedra, sendos muros de casi 1 metro de altura y cobertura de lajas dispuesta a tizón, con un desarrollo total en esta zona de 5.55 metros.

Al exterior del edificio principal, inmediatamente al norte de la UE 203 se localizó el mismo sistema de cubierta, idéntico en cotas y medidas, permitiendo intuir que se trataba de la misma canalización. Una vista

más amplia, permitió vincularlo con el vano hallado en el Sondeo 1, concluyendo que esta canalización comunicaba con aquella, y finalmente vertía al este, en el desagüe localizado en 2006. Igualmente permitía concluir que se trataría de una conducción de aguas limpias, pues se están dando uso en la estancia del Sondeo 1.
