Año 2025. urtea

N.º 37. zk.

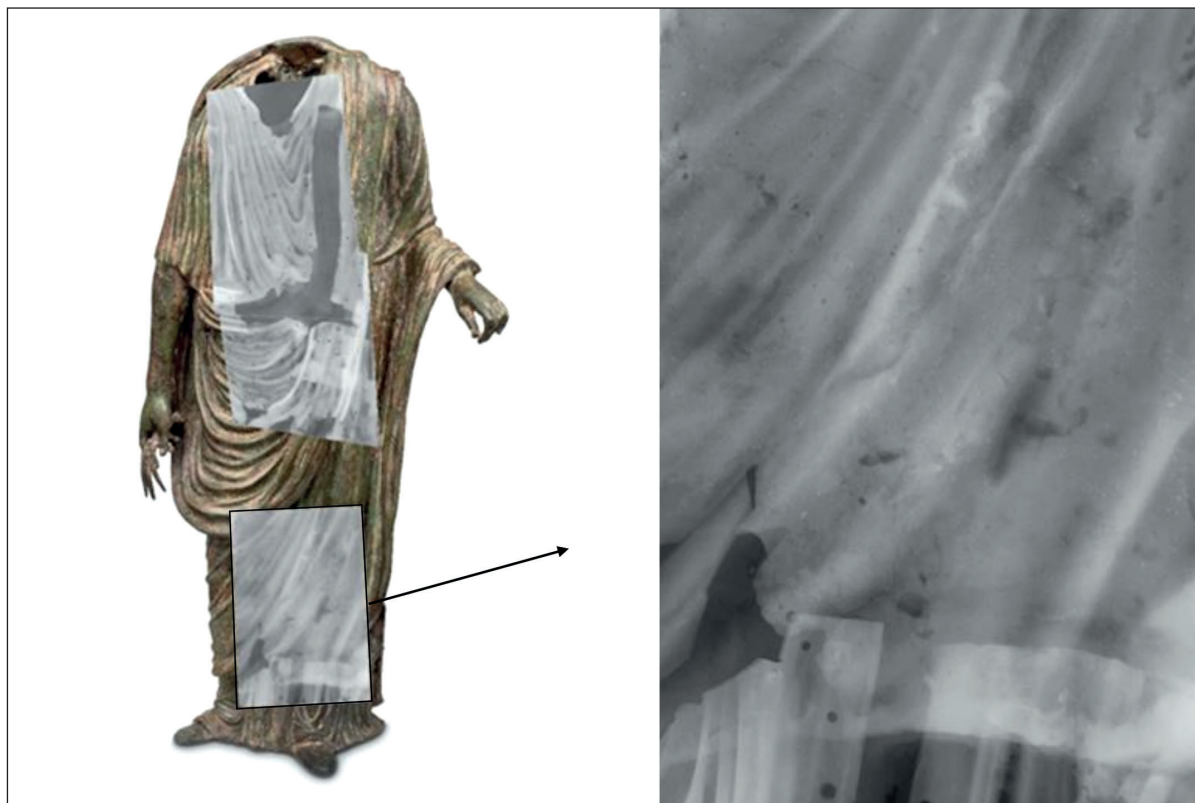
Figura 16. Detalle radiográfico de la parte frontal de la escultura. Izquierda: destacan las faltas de material original y la gran cantidad de orificios. Derecha: destacan las grietas, zonas de fragilidad y sobre todo, las pletinas, orificios y fracturas.

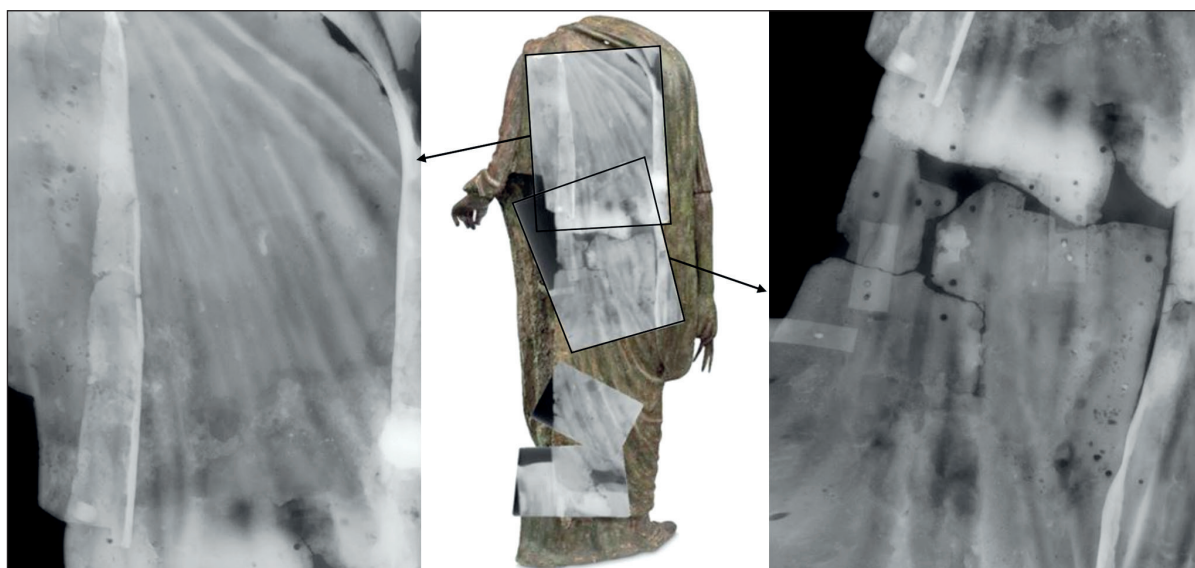
Figura 17. Montaje de fotografía y radiografía de la parte trasera. Izquierda: es alarmante la gran cantidad de fracturas, pletinas y orificios. Derecha: es muy destacable la detección de zonas de fragilidad del bronce.

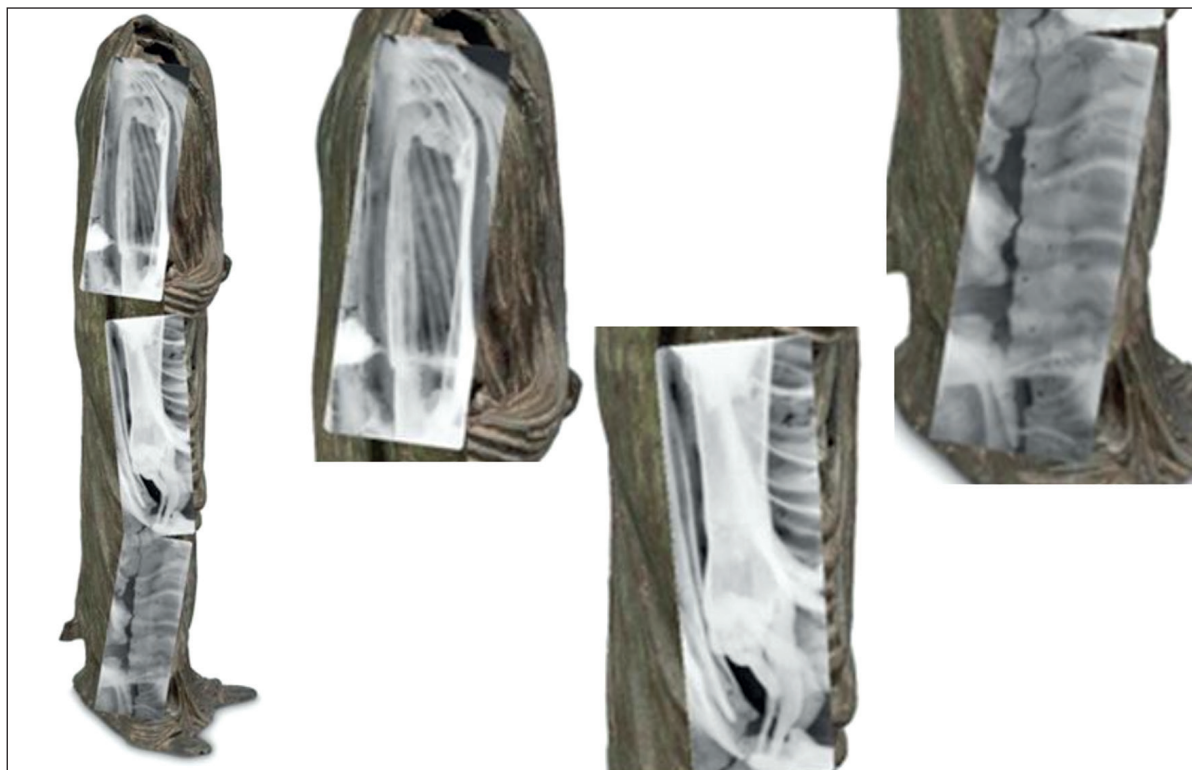
Figura 18. Montaje de fotografía y radiografía del lateral derecho. Se pueden ver las reintegraciones y las costillas de unión de la parte frontal y posterior. Si comparamos la imagen con el visible se puede ver la reintegración.

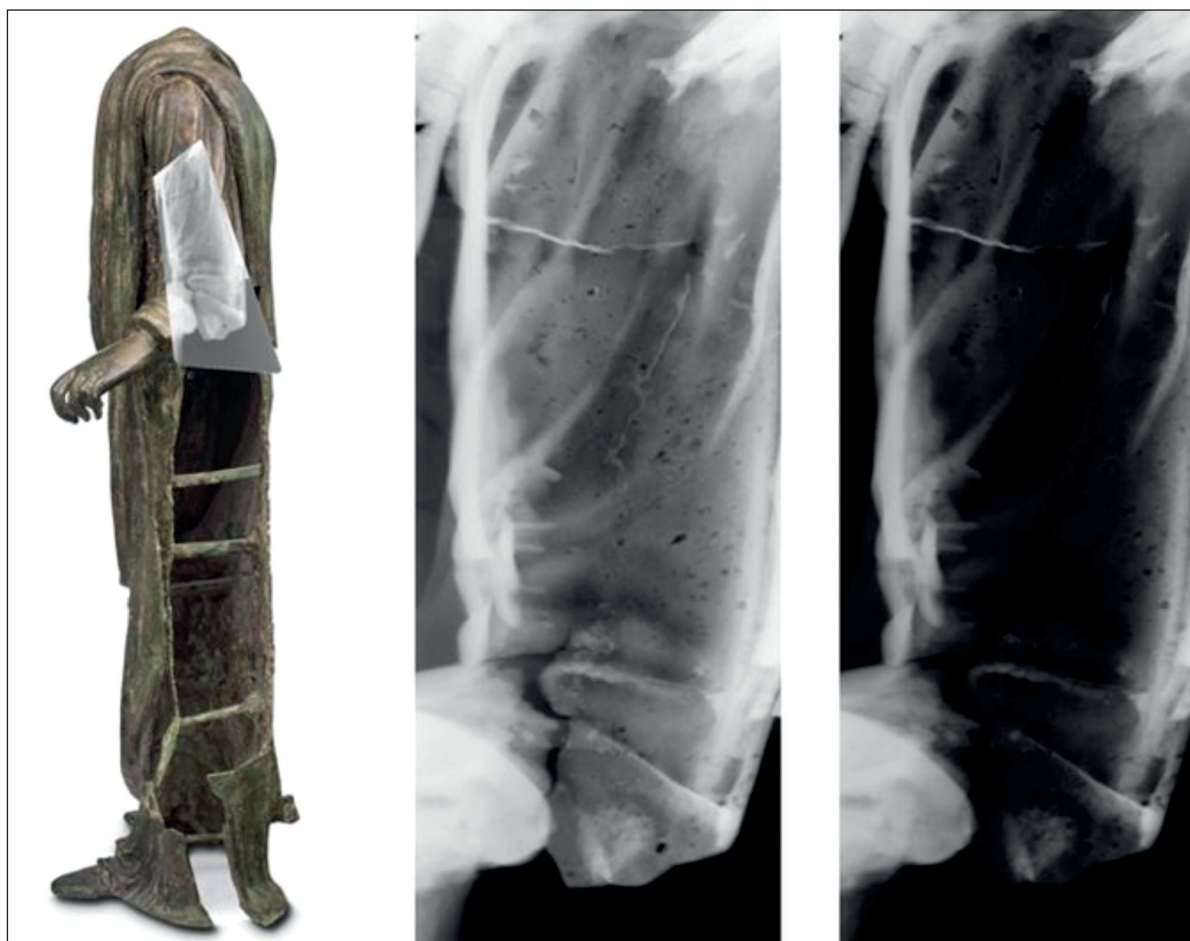
Figura 19. Montaje de fotografía y radiografía del lateral izquierdo. Destacan los defectos de fundición y las grietas.

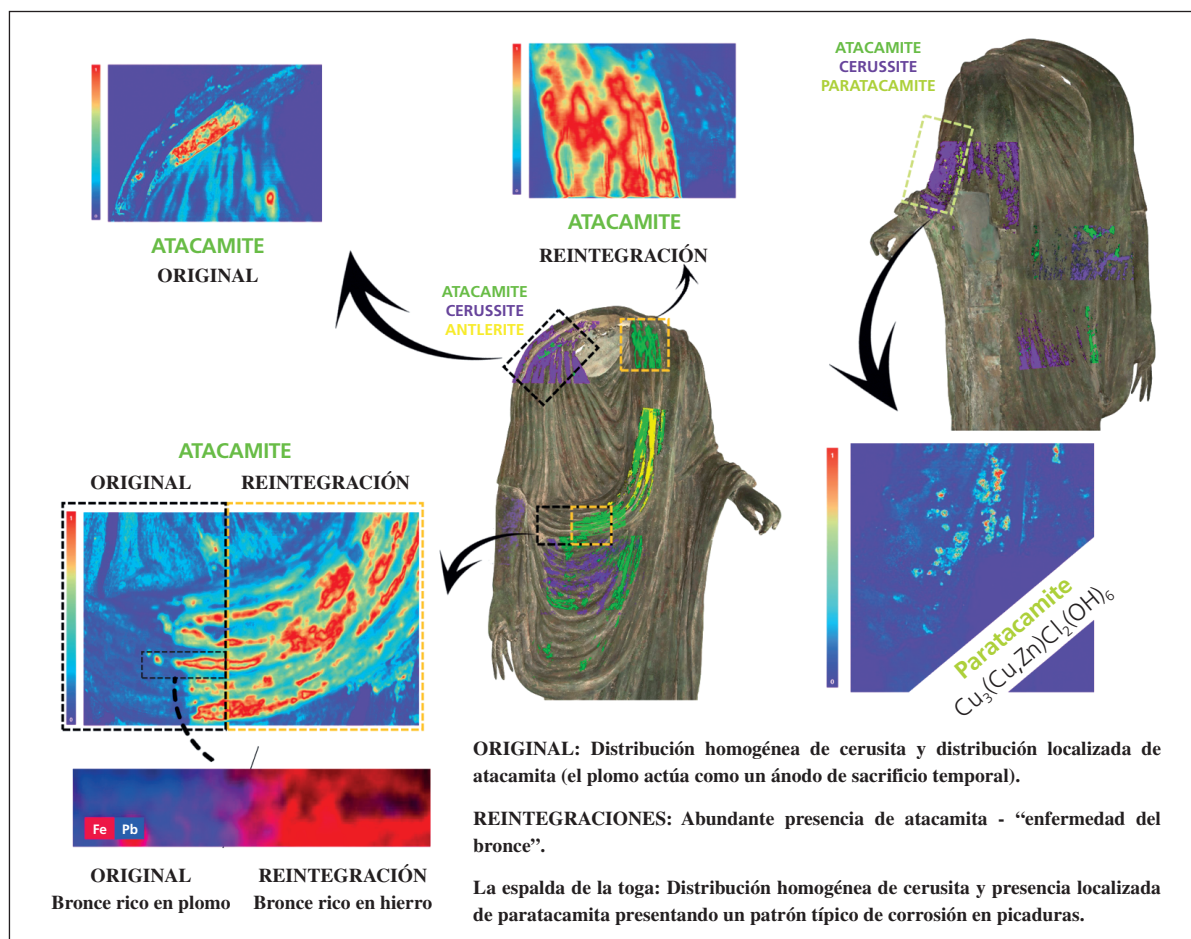
Figura 21. Información extraída del estudio del Grupo IBeA de la EHU. Se muestran las diferentes fases de corrosión.
