TRABAJOS DE ARQUEOLOGÍA NAVARRA

Investigación y recuperación del castillo de Garaño, campaña 2021

Iñaki Sagredo Garde

Promotor: Ayuntamiento del Valle de Olo.

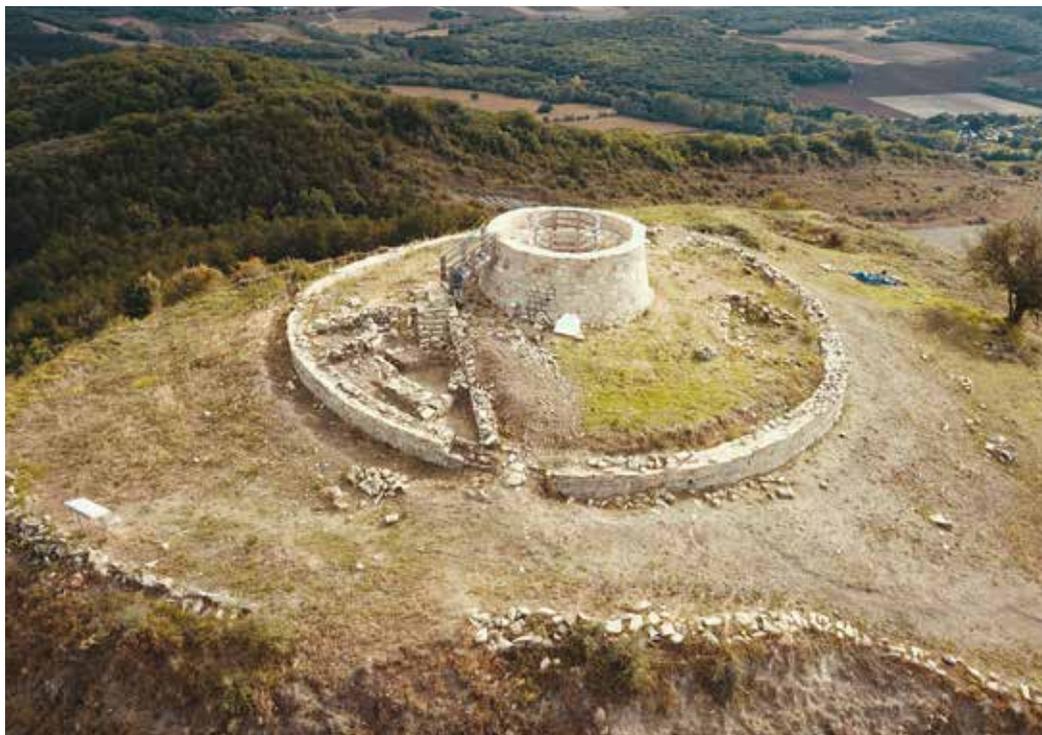
Figura 2. Recinto superior.

Respecto al muro del recinto superior, al no contar con torres, precisa para mantener su estabilidad de apoyos, con puntos de contrafuerte en roca y manteniendo la zapata ancha en las zonas más débiles, como la puerta. Aun así, parte del muro se encontraba prácticamente derrumbado cuando se limpió la zona norte en la campaña 2018. Preciso de una reconstrucción casi desde la zapata en la consolidación del año 2019.

En el interior del recinto se encuentran restos de viviendas, aún sin definir, y las escaleras de acceso posible al torreón del homenaje.

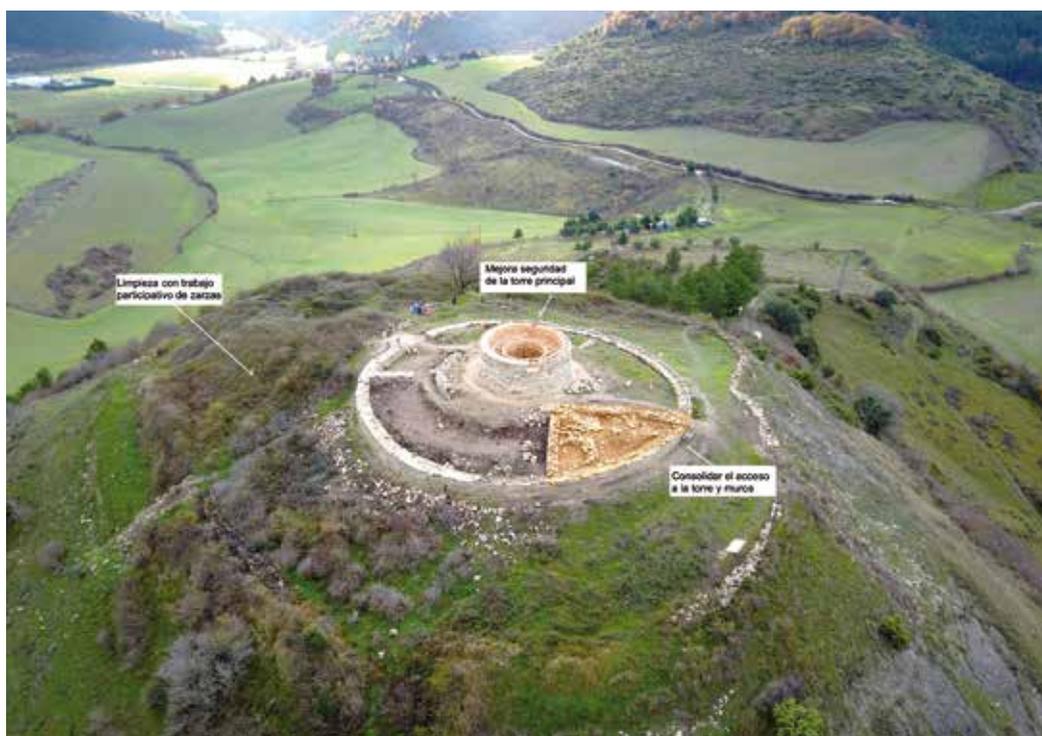
Figura 3. Zonas de trabajo en perspectiva.

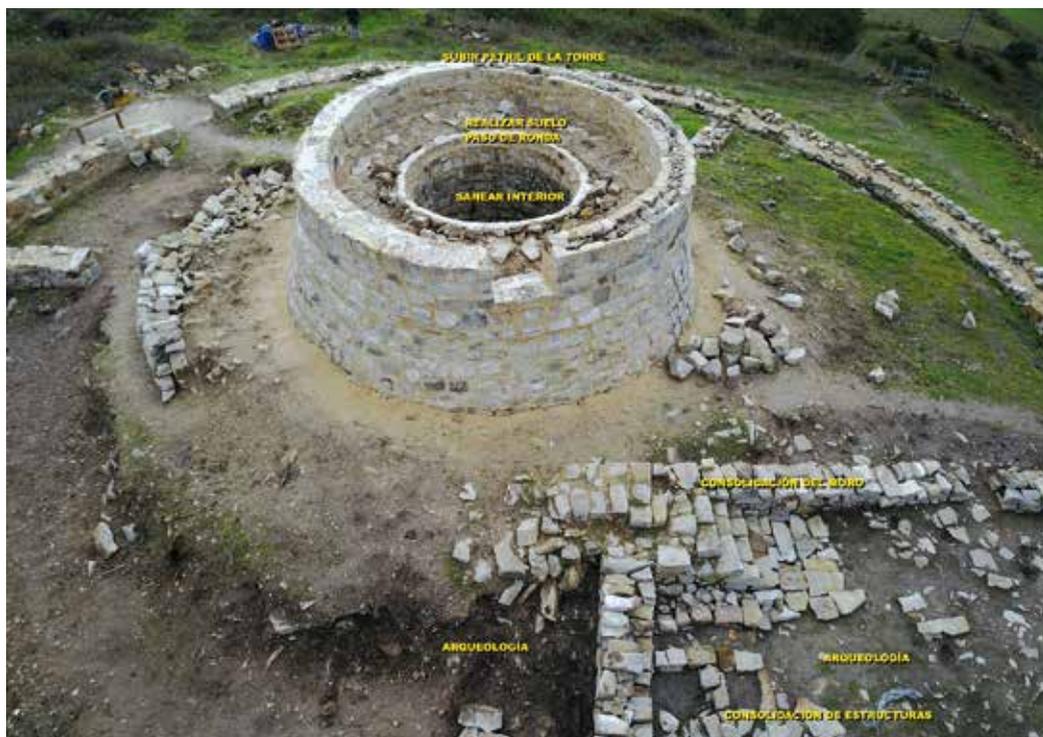
Figura 4. Zonas de trabajo en detalle.

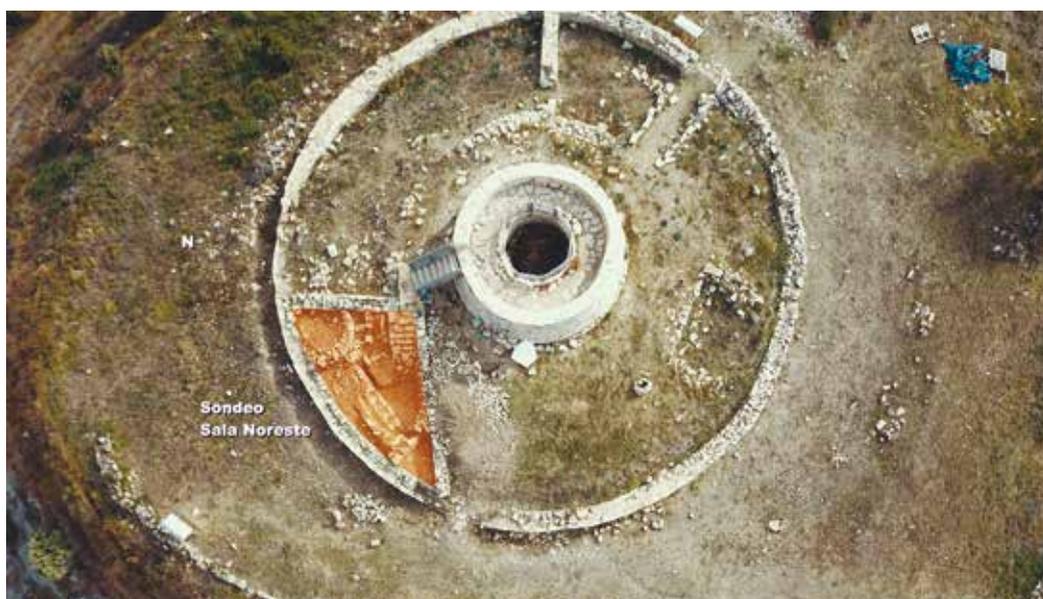
Figura 5. Zona sondeo.

El sondeo realizado en esta campaña se ha centrado en el espacio sala noreste que se encuentra en el recinto superior del castillo, parte más próxima al torreón del homenaje.

Bajo las estructuras superficiales, construidas de forma sencilla sobre restos y lodo, aparecen estructuras más antiguas que se reutilizaron como zapatas en las siguientes reformas.

Tras unos primeros estratos ya conocidos de limos y derrumbes de las estructuras visibles del castillo (UE 200-206) alcanzamos los de derrumbe anterior (UE 207-209) con unos estratos típicos en base a lodo amarillo claro y clastos que nos conducen a las estructuras soterradas aún visibles de una fortificación anterior. En esta campaña, como en la realizada en el 2018, localizamos el muro que denominamos UE 210, construido con pequeñas piedras de calcarenita unidas con lodo y en aparejo de mampostería. Desconocemos la función del conjunto. Junto a este muro hay una clara fase de ocupación; la UE 211. Esta unidad presenta un registro interesante. Aun siendo un estrato con pocas evidencias, localizamos varios agujeros de puntales y manchas de carbones, producto del uso de zona de hogar. Las cerámicas reflejan una tipología y nos permiten analizar un estrato sin contaminación o con remociones. Su morfología es de lodo, mezcla de limo y arcillas, producto de los estratos soterrados naturales del horizonte de margas. Bajo este nivel se encuentra el suelo inerte, sin descartar una colmatación a conciencia para crear una plataforma más nivelada, pero de la que no hay evidencias. Este tipo de estrato natural de arcillas de marga, las analizamos mediante tomografía resistiva en varios puntos, siendo la colmatación natural previa al horizonte rocoso calizo. No obstante, hay zonas en las que esta colmatación se realiza a conciencia para crear plataformas elevadas.

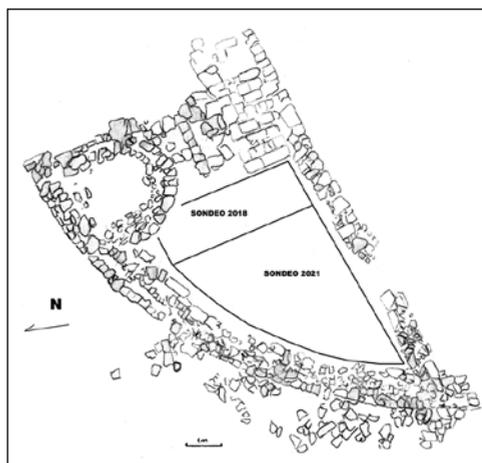
Figura 6. Sectores del sondeo. 2018-2021.
