TRABAJOS DE ARQUEOLOGÍA NAVARRA

Excavación arqueológica en el castillo de Valtierra. Campaña 2021

Juan José Bienes Calvo, Jesús Lorenzo Jiménez,
Óscar Sola Torres

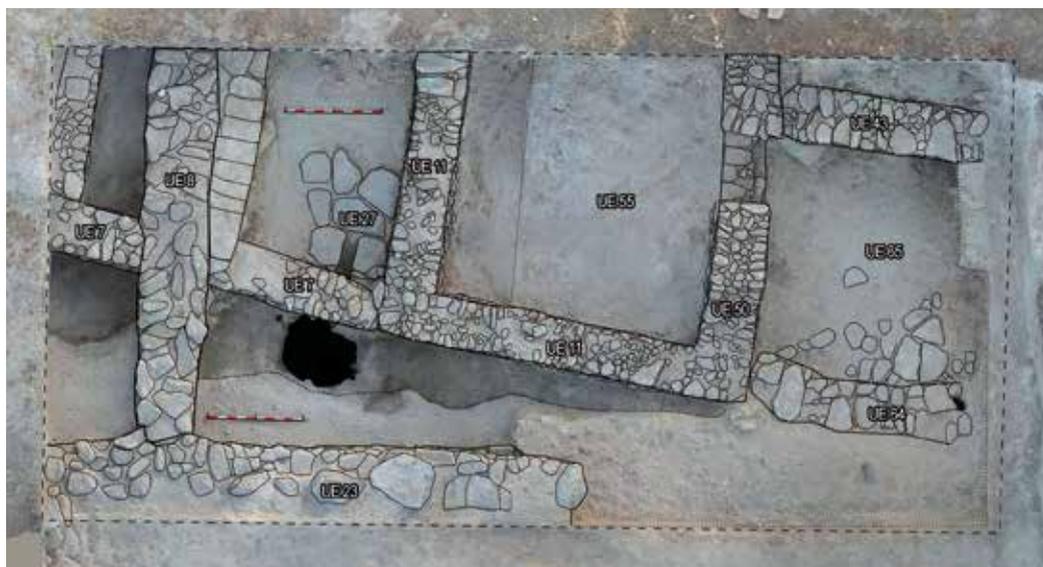
Figura 1. Excavación vista cenital del sondeo 4.

En 2021 se planteó exclusivamente la ampliación del sondeo 4. Primeramente, en una gran extensión, que pasaba de una cata de 25 m² a una de 100 m², donde se han rebajado los niveles revueltos, UE 37 y 38, correspondientes a las UE 1 y 2 de 2019. Posteriormente se centró la ampliación solo en la parte oriental del sondeo 4, con 25 m².

El grueso de la campaña se centró en la excavación de los potentes rellenos de amortización de las estructuras antiguas de cronología andalusí, que conforman dos espacios nuevos que añadir a los del año anterior.

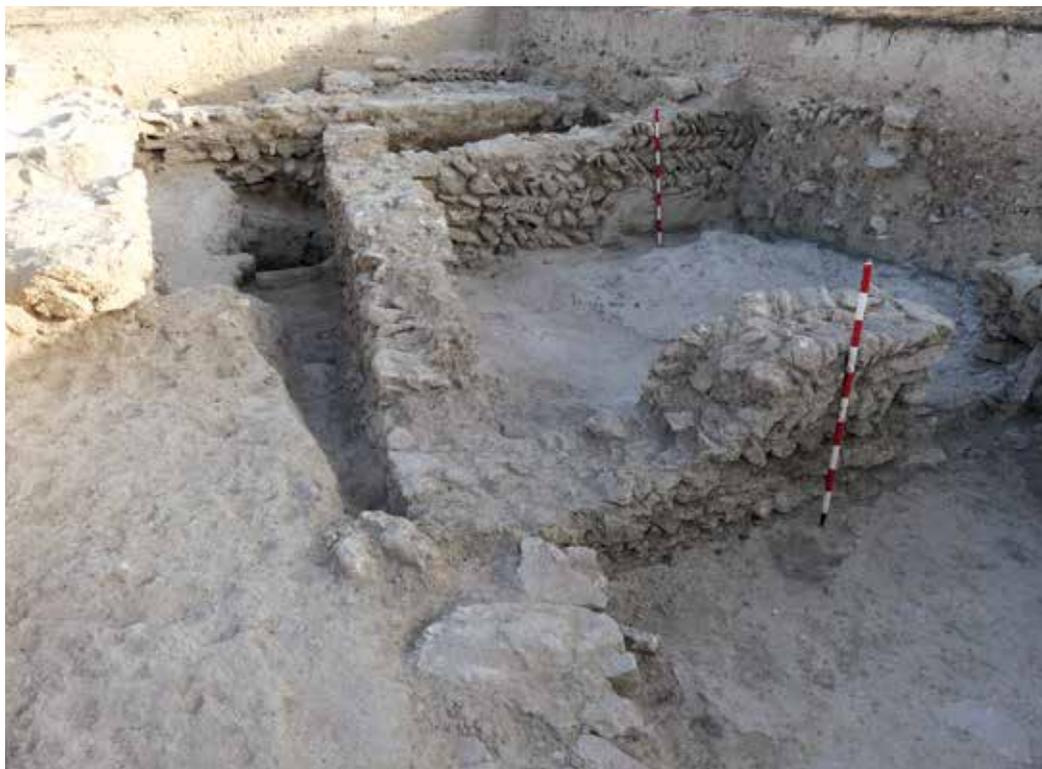
Figura 2. Vista de la excavación, muros con *spicatum*.

Los muros más antiguos se construyen con aparejo de piedras pequeñas, cogidas con barro, presentando una ordenación inclinada que forma un *spicatum* poco cuidado, pero claramente identificable.

Los muros de este espacio presentan un gran alzado y están contruidos con piedra pequeña de yeso unidos con barro, formando un *spicatum* de cuidada factura. En el muro UE 50 se abre un vano de puerta que comunica este espacio con otro situado al este del muro. En este nuevo espacio no se aprecian restos de cal, y está amortizado por otros dos rellenos, UE 52 y 53, que cubren un suelo de tierra, UE 54, correspondiente a la fase de suelo sobre el que asentaría la acumulación de cal de la estancia contigua. Bajo este suelo se ha continuado excavando, relleno UE 63, descubriendo un muro amortizado y arrasado, UE 64. Este muro atestigua una estancia cerrada delimitada por los muros UE 50 y 64 donde en un momento dado se arrasa el muro UE 64 para que esa estancia cerrada pase a ser espacio abierto. Será en este momento cuando la habitación a la que se accede por la puerta practicada en el muro UE 50 se convierta en almacén de cal para obra, ya que es más accesible.
